Tytuł opracowania	PROGRAM FUNKCJONALNO – UŻYTKOWY DLA ZADANIA „REWITALIZACJA OBIEKTU PAŁACOWEGO W BRANICY RADZYŃSKIEJ.”
Adres obiektu	BRANICA RADZYŃSKA- KOLONIA 36 A, 21-300 BRANICA RADZYŃSKA, GMINA RZDZYŃ PODLASKI POWIAT RADZYŃSKI, WOJEWÓDZTWO LUBELSKIE
Kategoria obiektu budowlanego	Kategoria IX
Nazwa i numer obrębu ewidencyjnego	Nr. ewid. działki 061506_2.0005.168, Obręb Branica Radzyńska
Zamawiający	GMINA RADZYŃ PODLASKI WARSZAWSKA 32, 21-300 RADZYŃ PODLASKI
Zawartość opracowania	1. CZĘŚĆ OPISOWA 2. OPIS WYMAGAŃ ZAMAWIAJĄCEGO W STOSUNKU DO PRZEDMIOTU ZAMÓWIENIA 3. CZĘŚĆ INFORMACYJNA 4. ZAŁĄCZNIKI
Data opracowania	03. 2025

DOKUMENTACJA FOTOGRAFICZNA

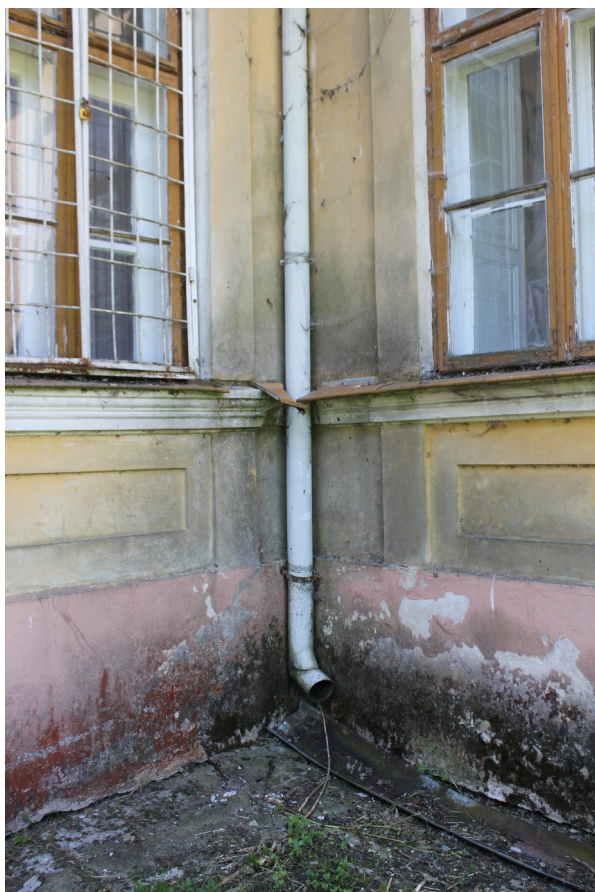
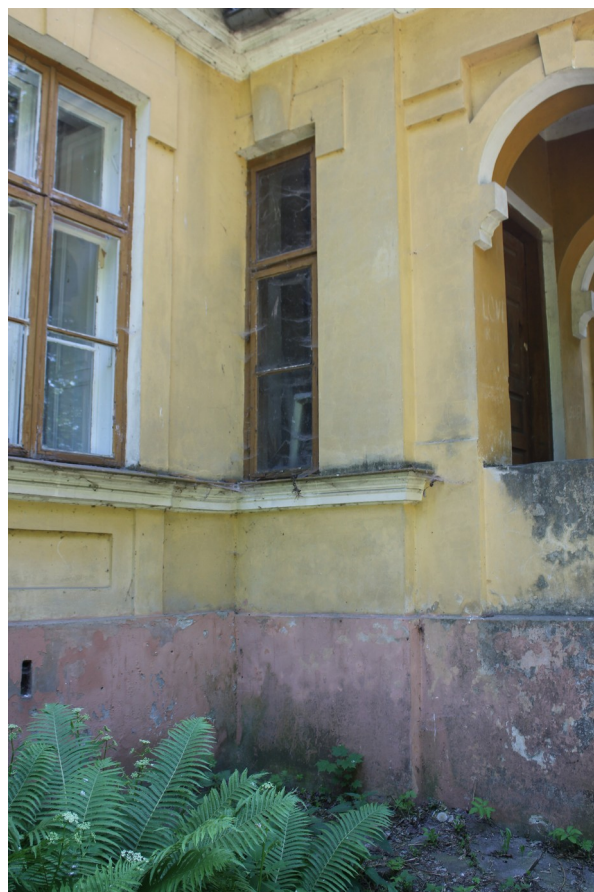
Fot. 3 i 4. Elewacja frontowa, widoczne skutki zawilgocenia.

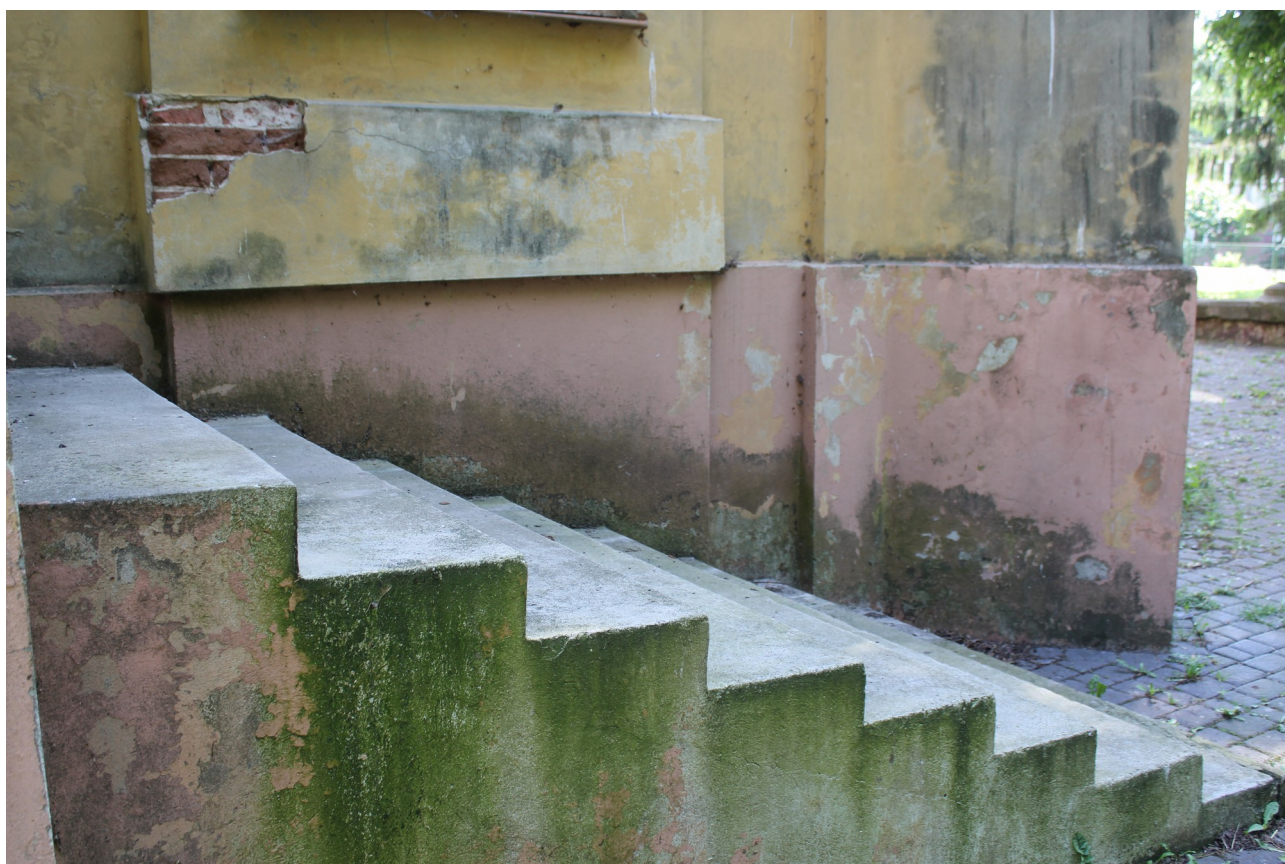
Fot. 5. Schody zewnętrzne, widoczne ubytki i skutki zawilgocenia.

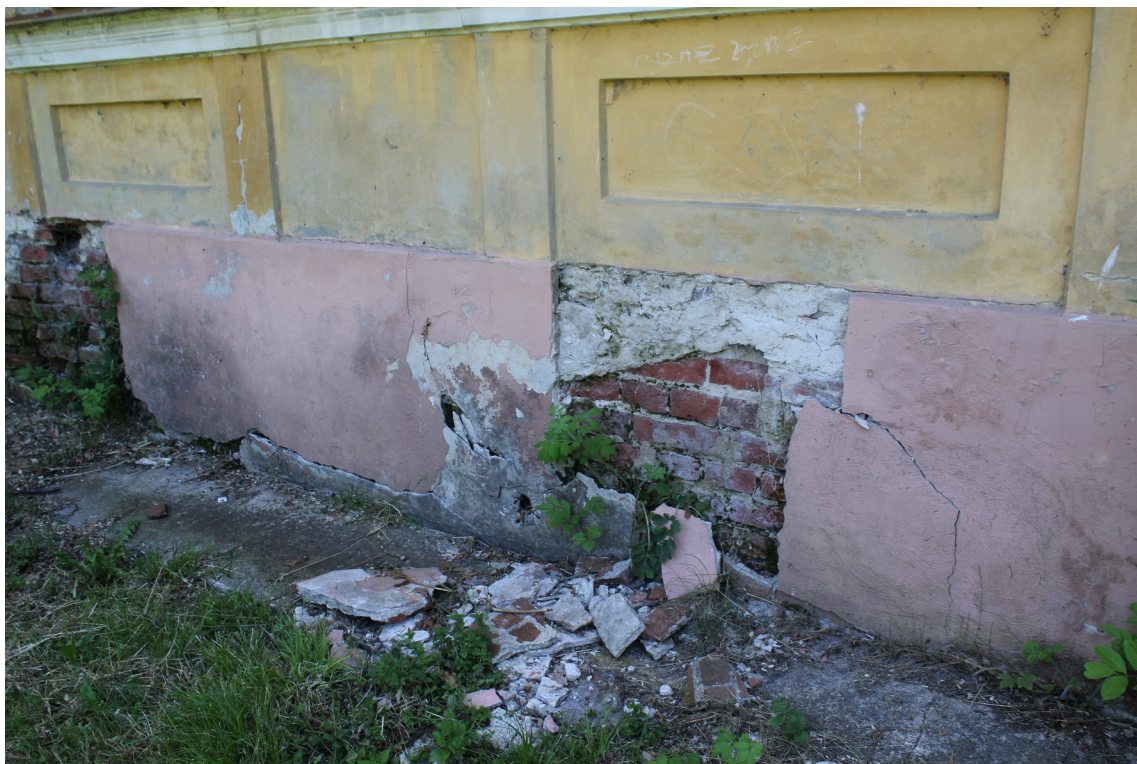
Fot. 6. Elewacja, cokół, stan zachowania wypraw tynkarskich i muru.

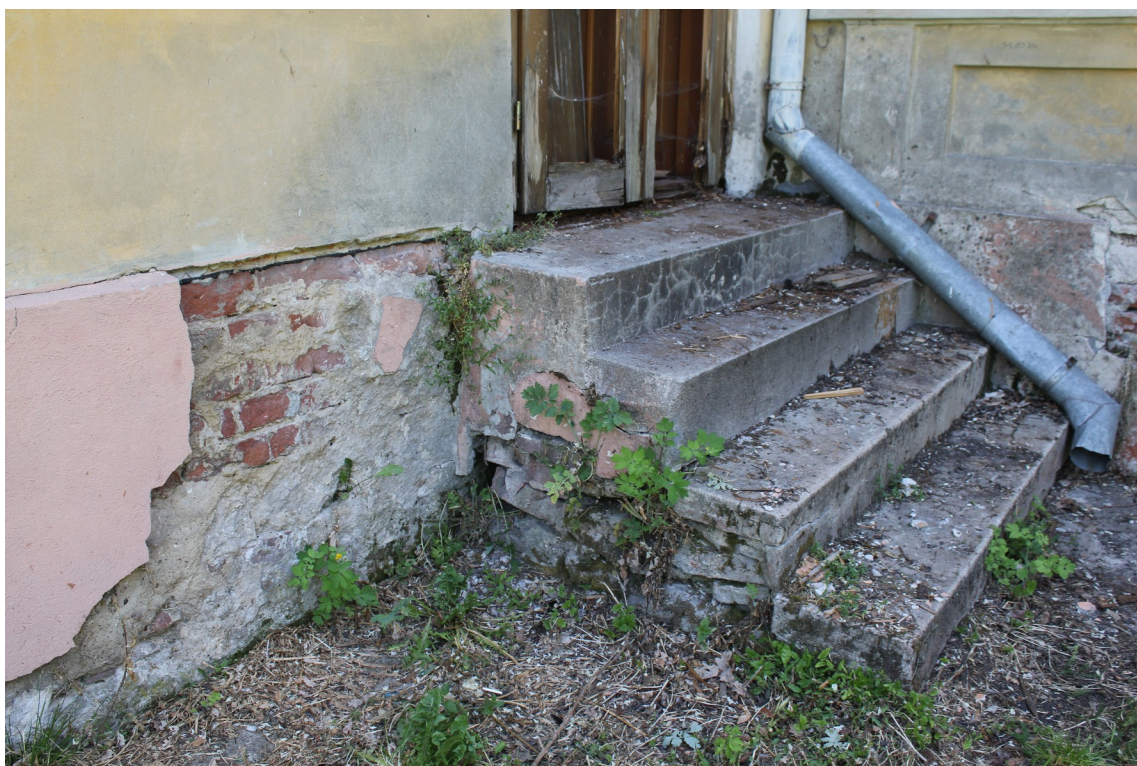
Fot. 7. Strefa cokołowa, stan zachowania muru widoczny w ubytku.

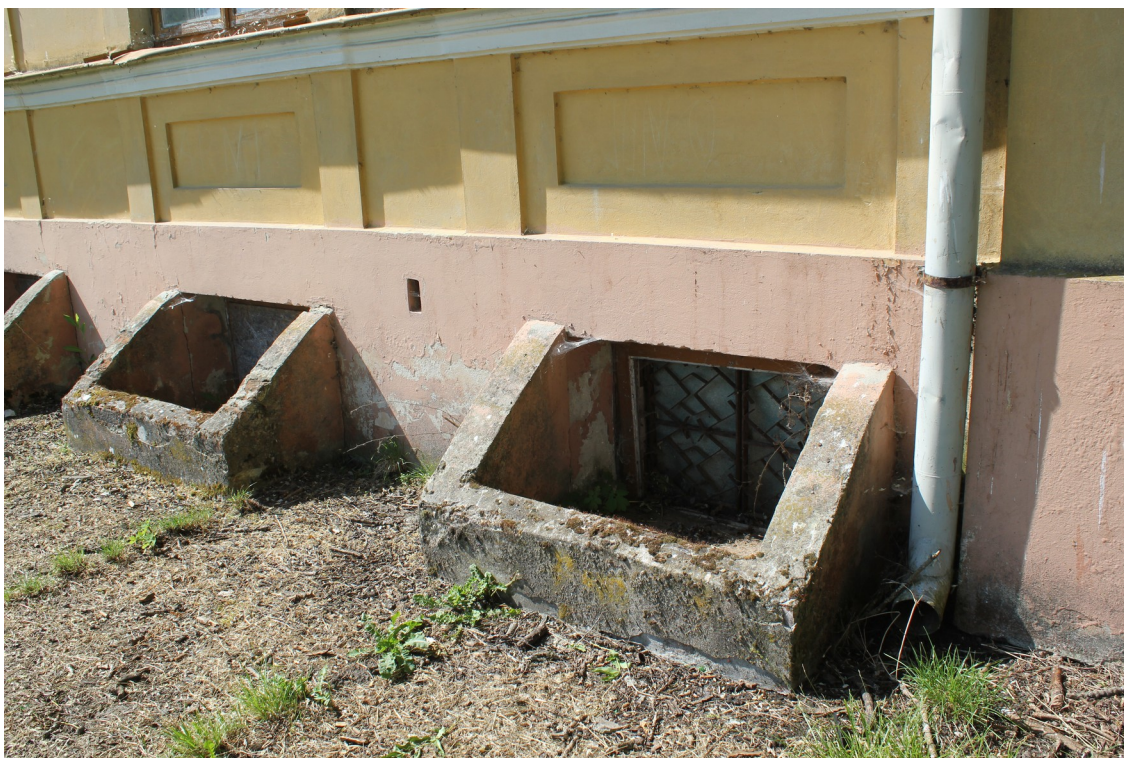
Fot. 8. Elewacja, naświetla okien piwnicznych.

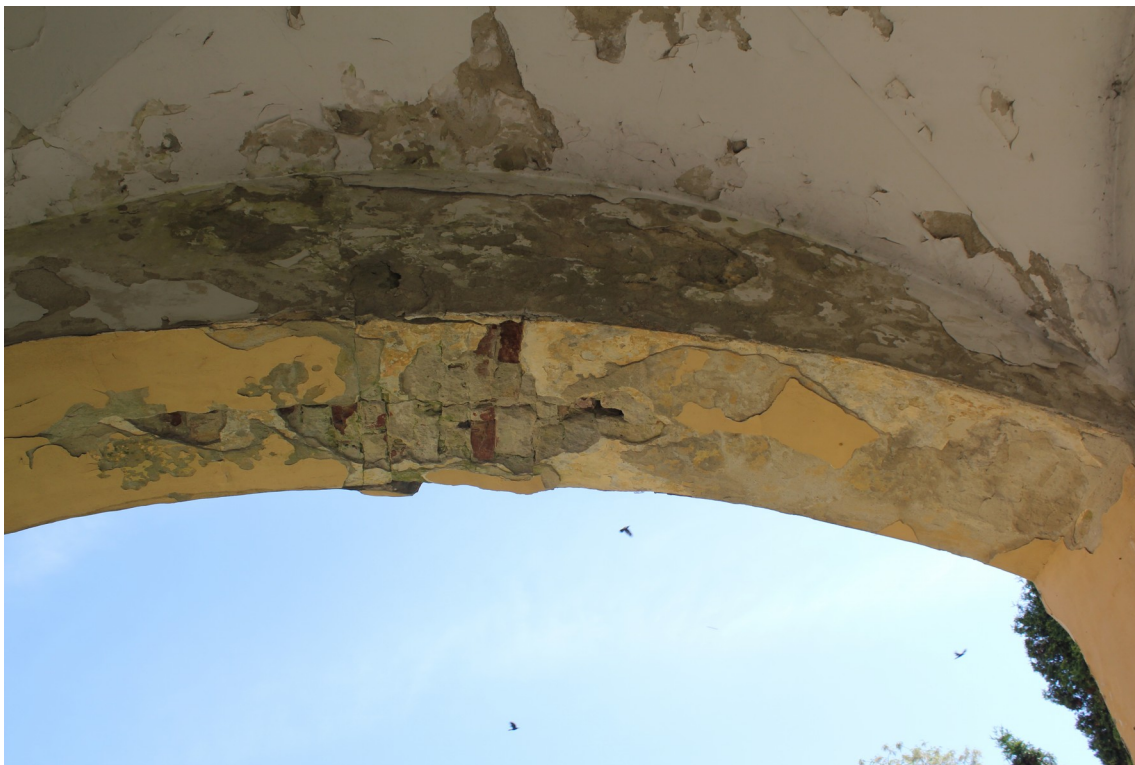
Fot. 10. Portyk wejściowy, pęknięcie łuku nadproża.

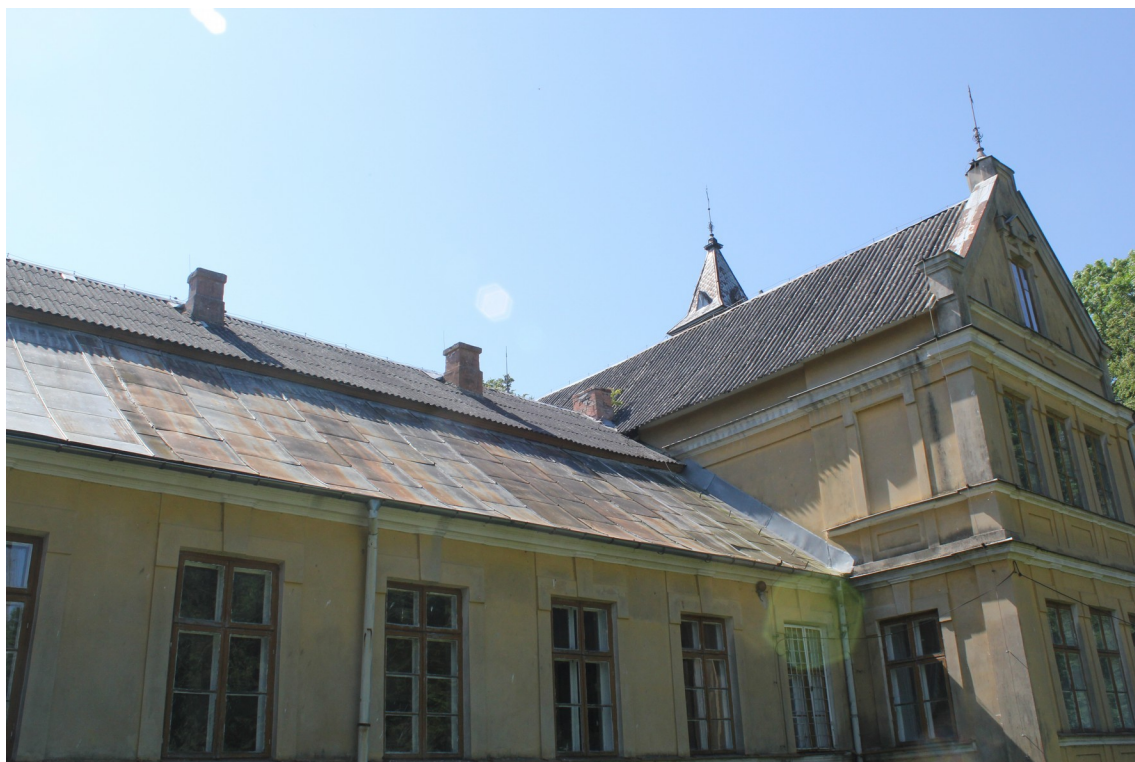
Pokrycie dachu jest na ok. 70% powierzchni zniszczone, częściowo wykonane z płyt azbestowych, częściowo z blachy i wymaga wymiany. Widoczne ubytki i nieuszczelnności w pokryciu dachowym. Powoduje to zamakanie deskowania oraz zamakanie stropów międzykondygnacyjnych, co w następstwie ma wpływ na rozwój pleśni i grzybów i postępującą degradację całego obiektu.

Fot. 11. Dach, częściowo z blachy, częściowo z azbestu.

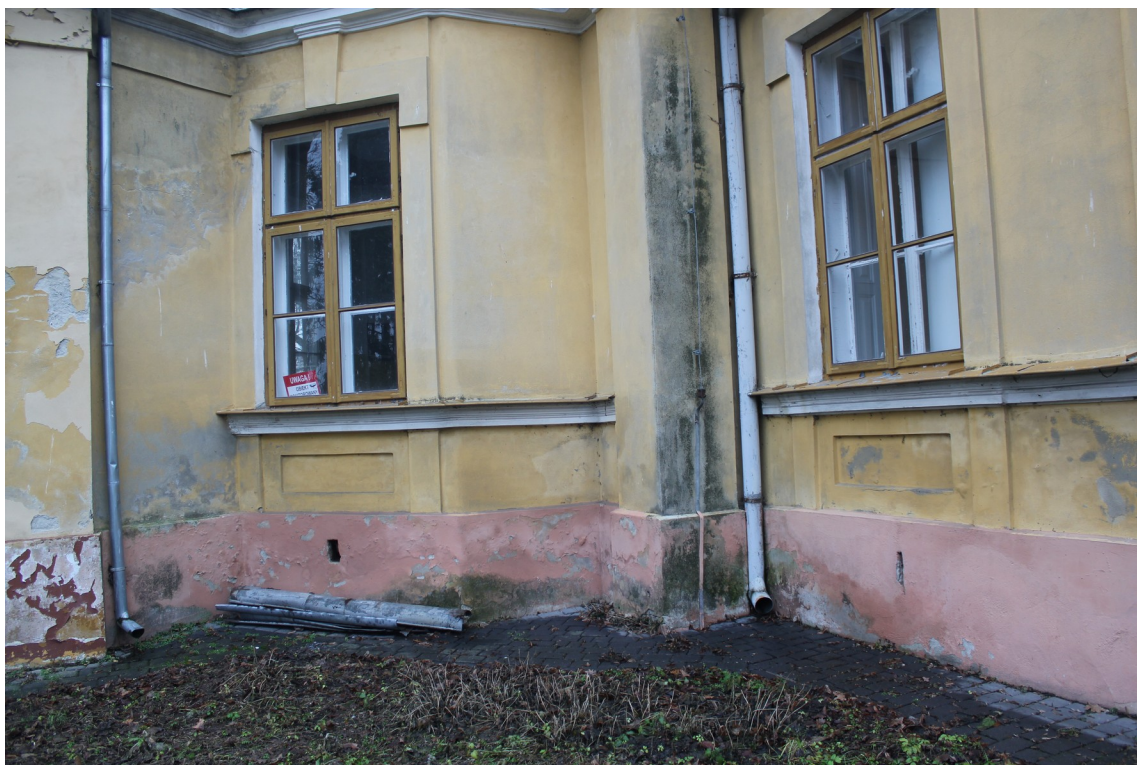
Fot. 16. Okolice portyku, skutki zawilgocenia wilgocią kapilarną i wodą opadową.

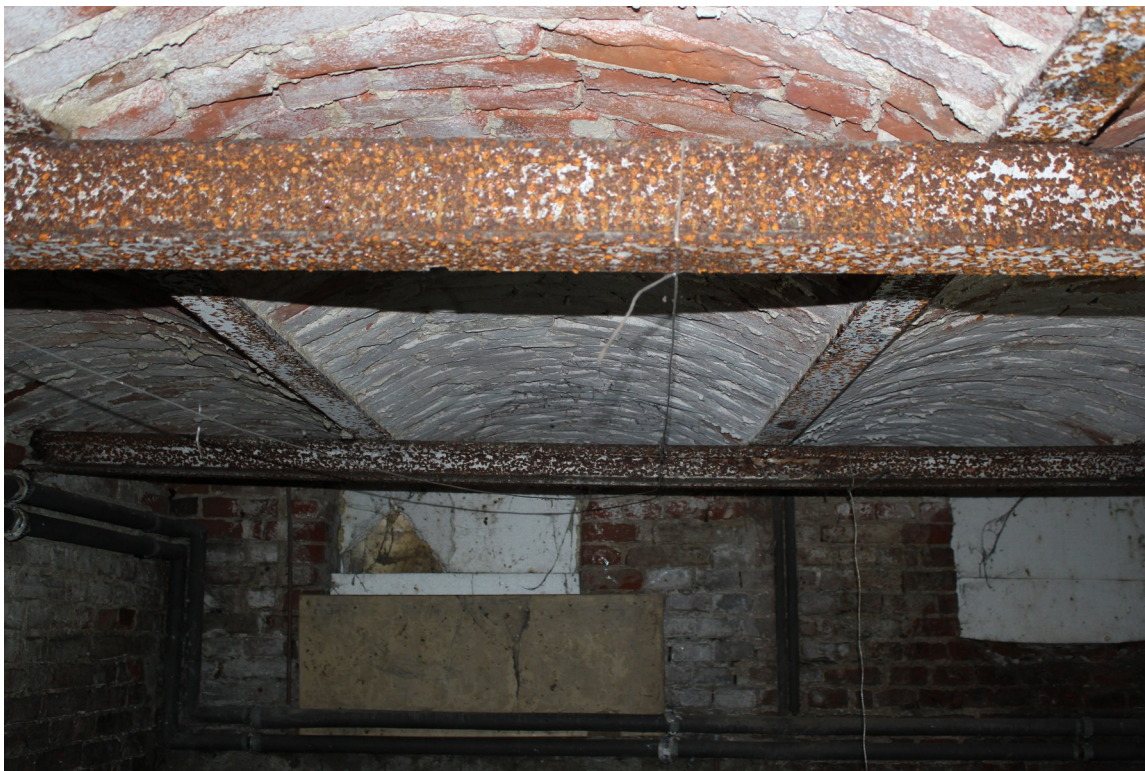
Stropy nad piwnicą zbudowano w postaci sklepień kolebkowych, półkolistych wspartych na belkach stalowych oraz stropów odcinkowych wspartych na wtórnych szynach kolejowych. Długotrwałe zawilgocenie sklepień w piwnicy spowodowało powierzchniowe ubytki w zaprawie i ukruszenia cegieł. Widoczna jest też korozja belek konstrukcyjnych, część z nich przeznaczona będzie do wymiany.

Fot. 17. Piwnica, strop odcinkowy, widoczna korozja belki.

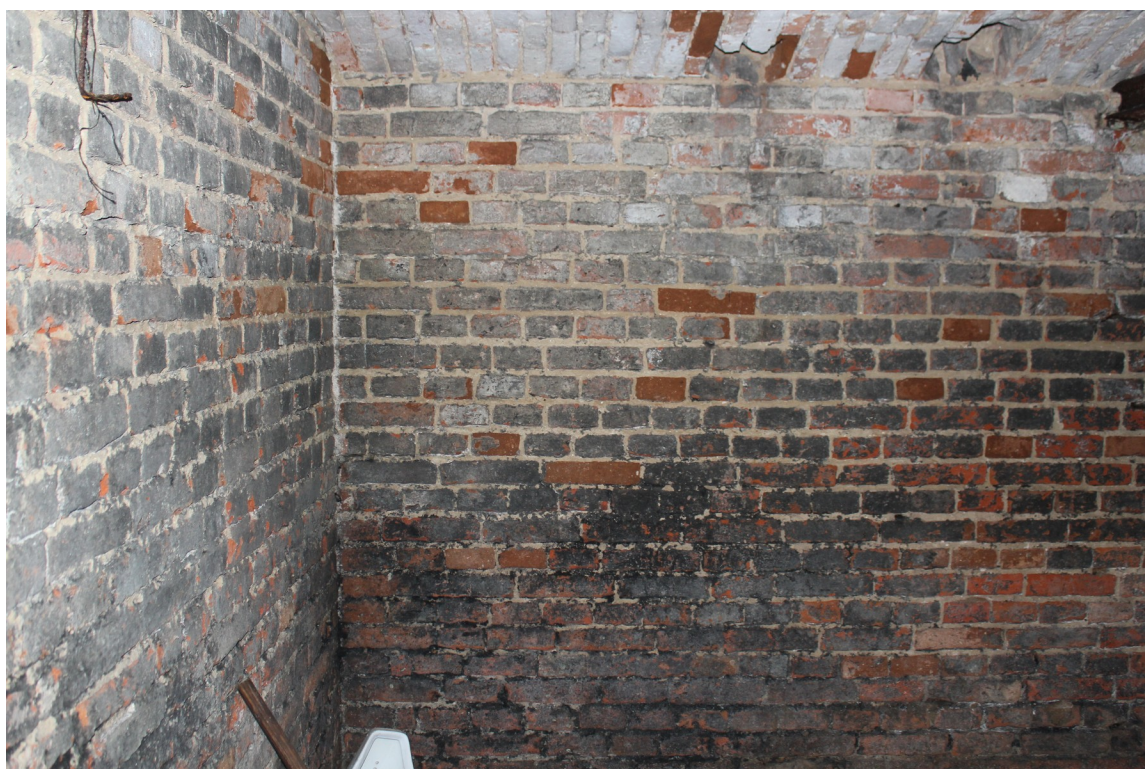
Fot. 18. Piwnica, ściany pokryte zabrudzeniami.

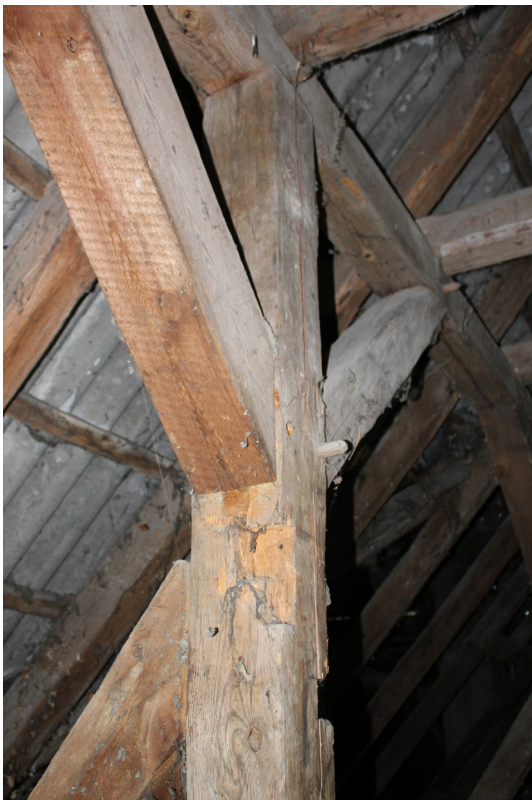
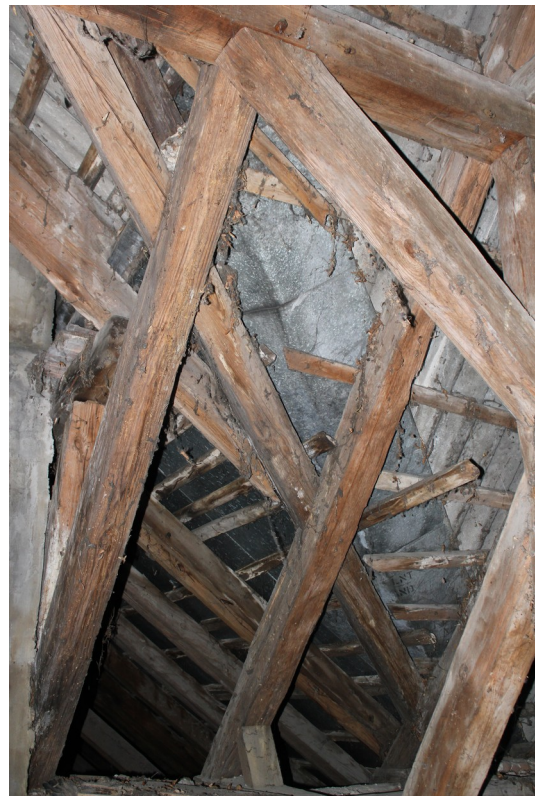
Na wszystkich elementach drewnianych więźby widoczne są objawy zaawansowanej, czynnej korozji biologicznej głównie związanej z występowaniem owadów szkodników technicznych. Larwy owadów, żerujące w części bielastej drewna, przyczyniły się do obniżenia jakości oraz wytrzymałości konstrukcji więźby dachowej.

Fot. 21 i 22. Więźba, widoczne uszkodzenia i korozja biologiczna.

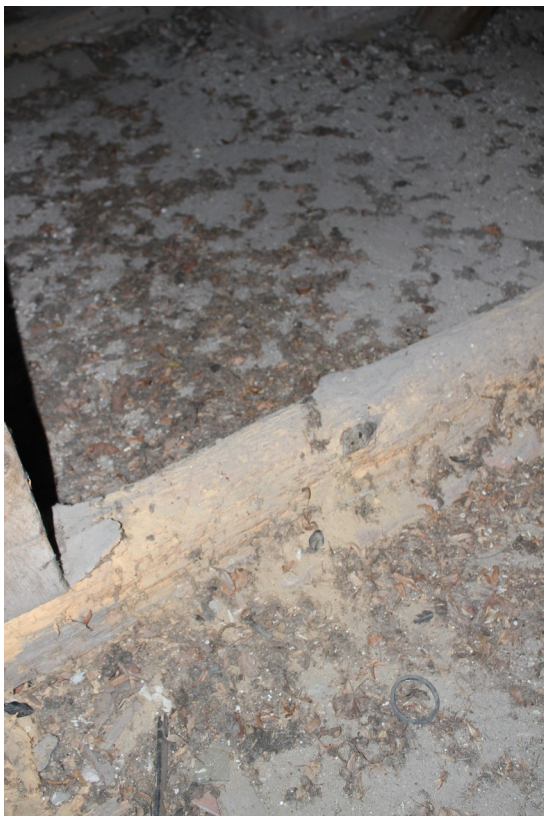
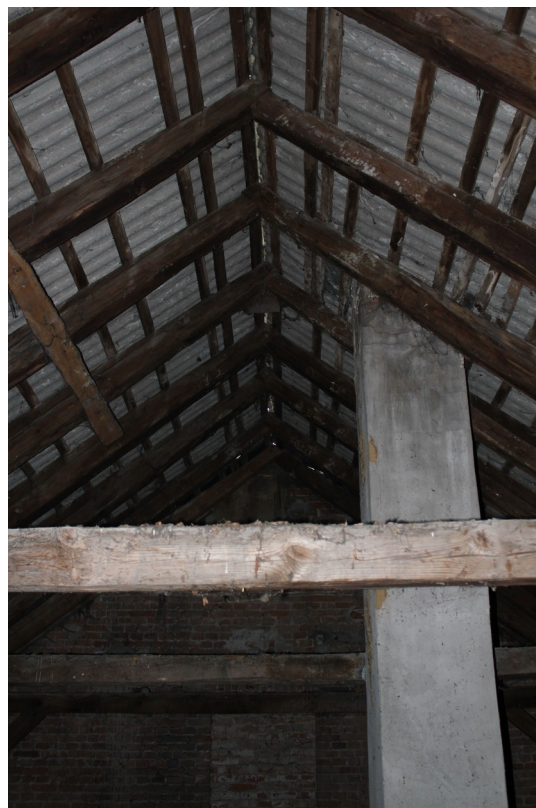
Fot. 23 i 24. Widoczna degradacja elementów więźby.

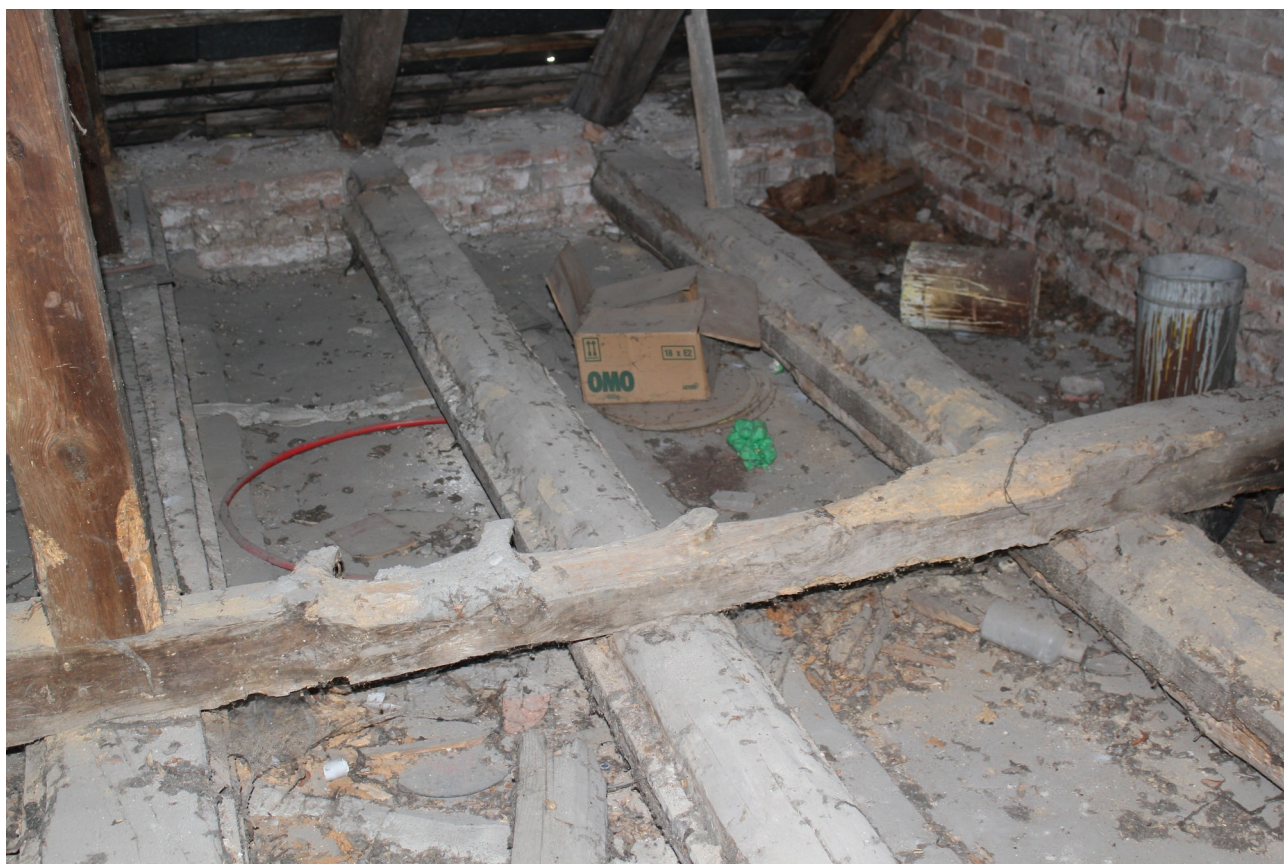
Fot. 25. Degradacja elementów więźby.

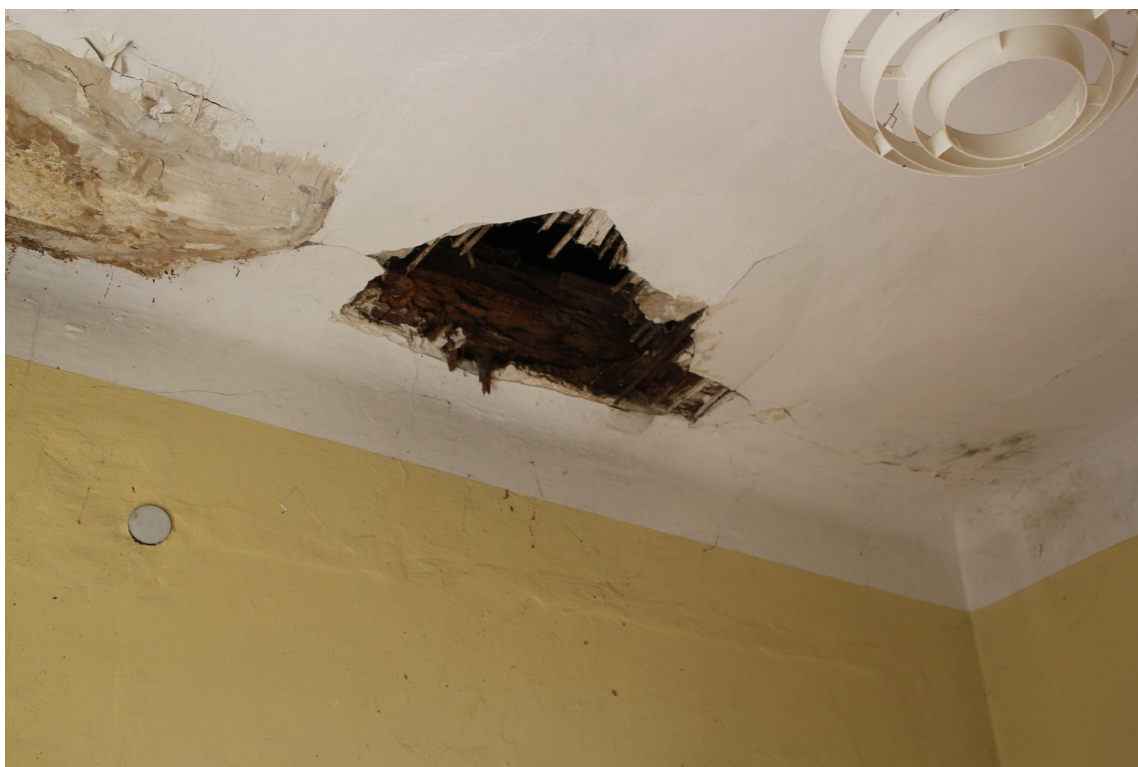
Fot. 29. Degradacja tynkowanej podsufitki.

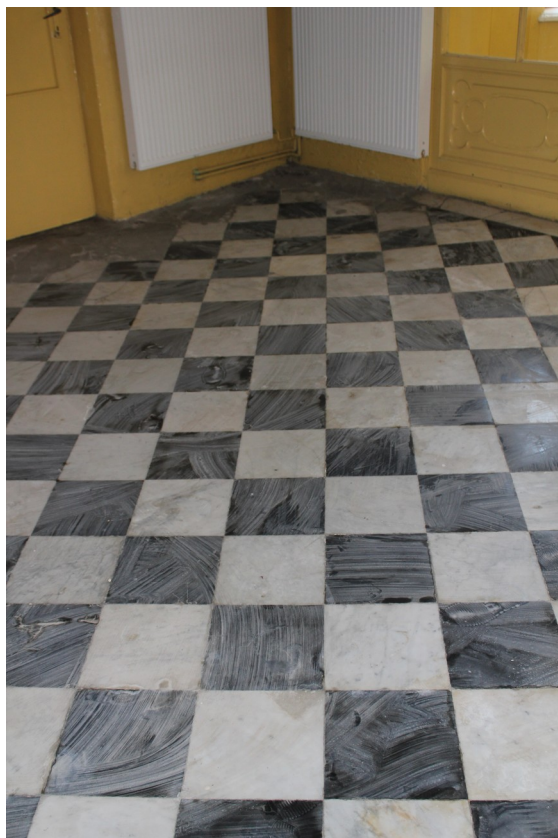
W wiatrołapie i holu wejściowym podłoga wykonana jest z czarnych i białych płyt marmurowych układanych w szachownicę. W pomieszczeniu holu widoczne jest lokalne ugięcie podłogi o ponad 6 cm. Elementy kamieniarskie są popękane, widoczne ubytki elementów.

Fot. 30. Posadzka w holu.

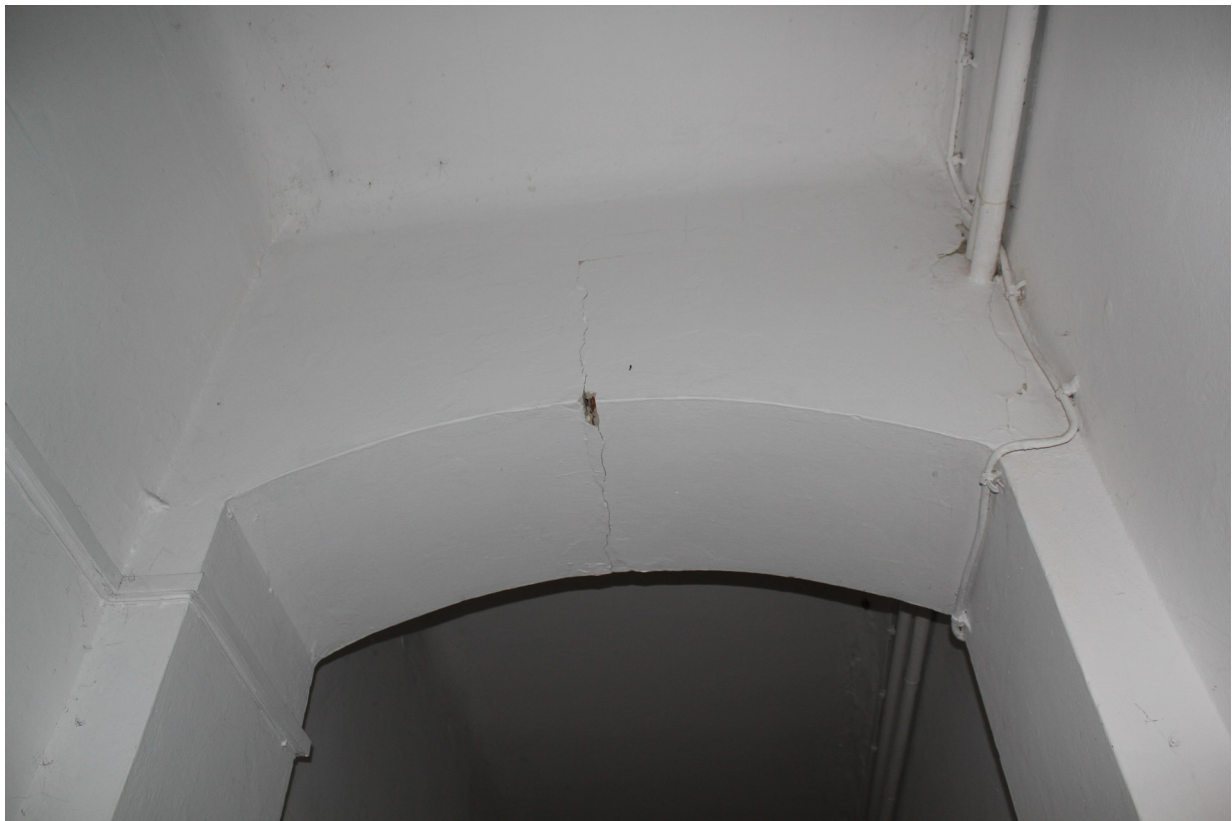
Fot. 36. Pęknięcie nadproża.

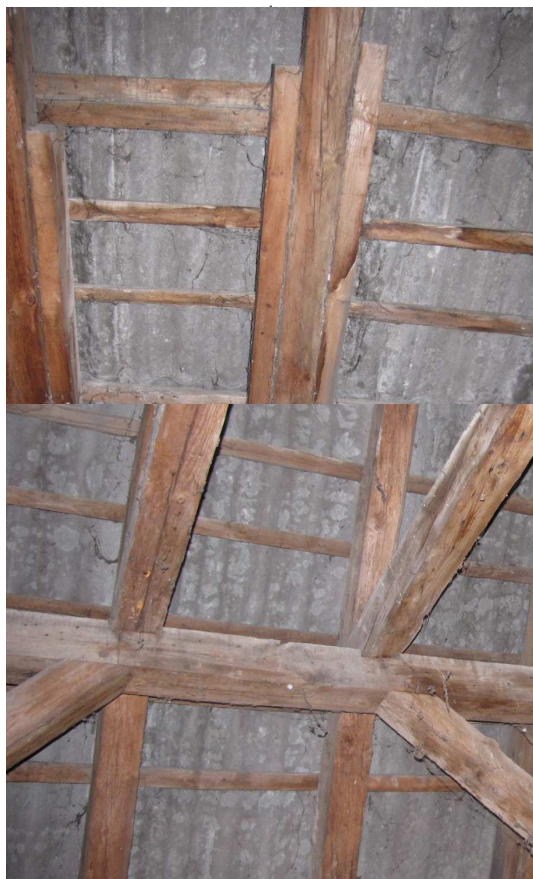
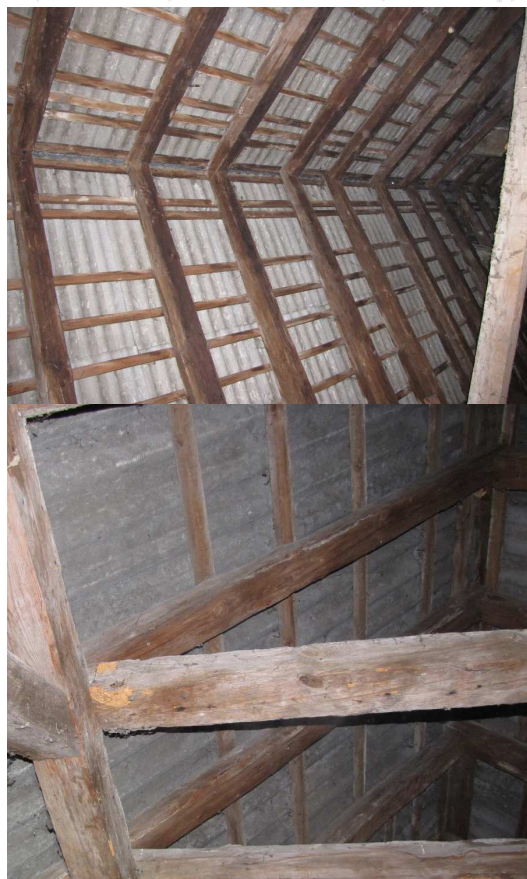
Deskowanie ażurowe w stanie technicznym dostatecznym. Lokalne nieszczelności w połączeniu płyt eternitu a przedostająca się woda opadowa doprowadziła do miejscowej korozji elementów poszycia i krokwi. W miejscach tych stwierdzono zmianę barwy drewna i początkową fazę porażenia grzybami szkodnikami technicznymi

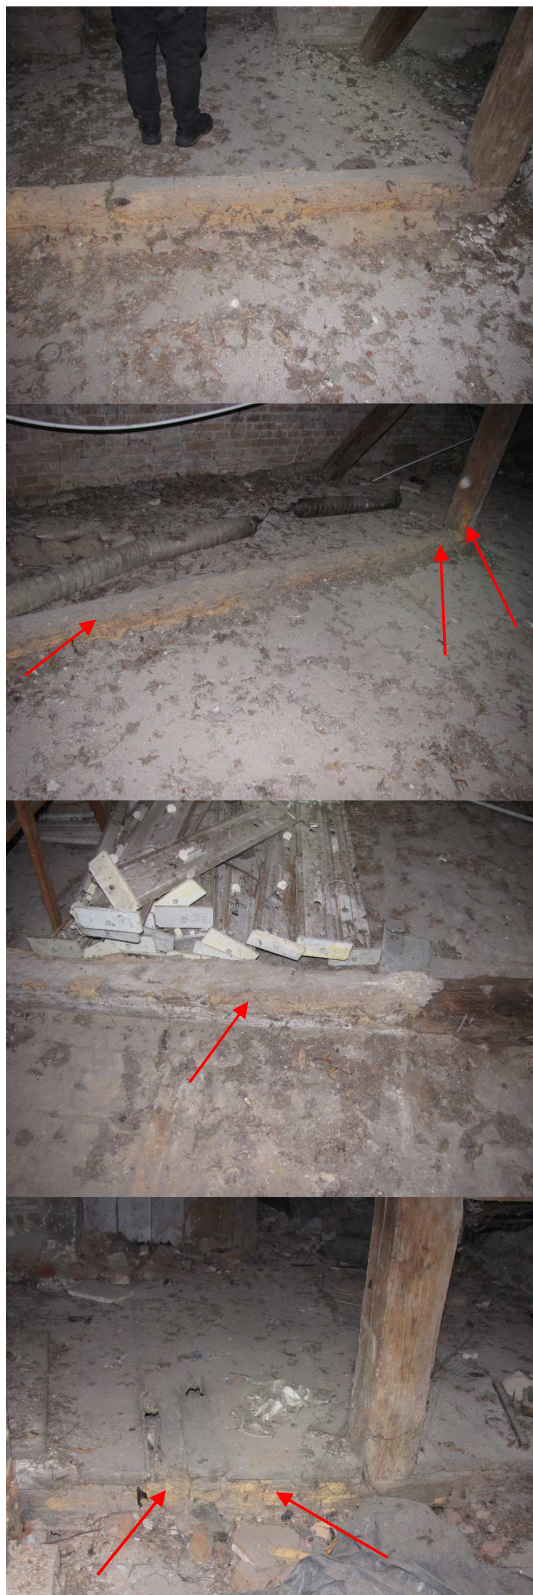
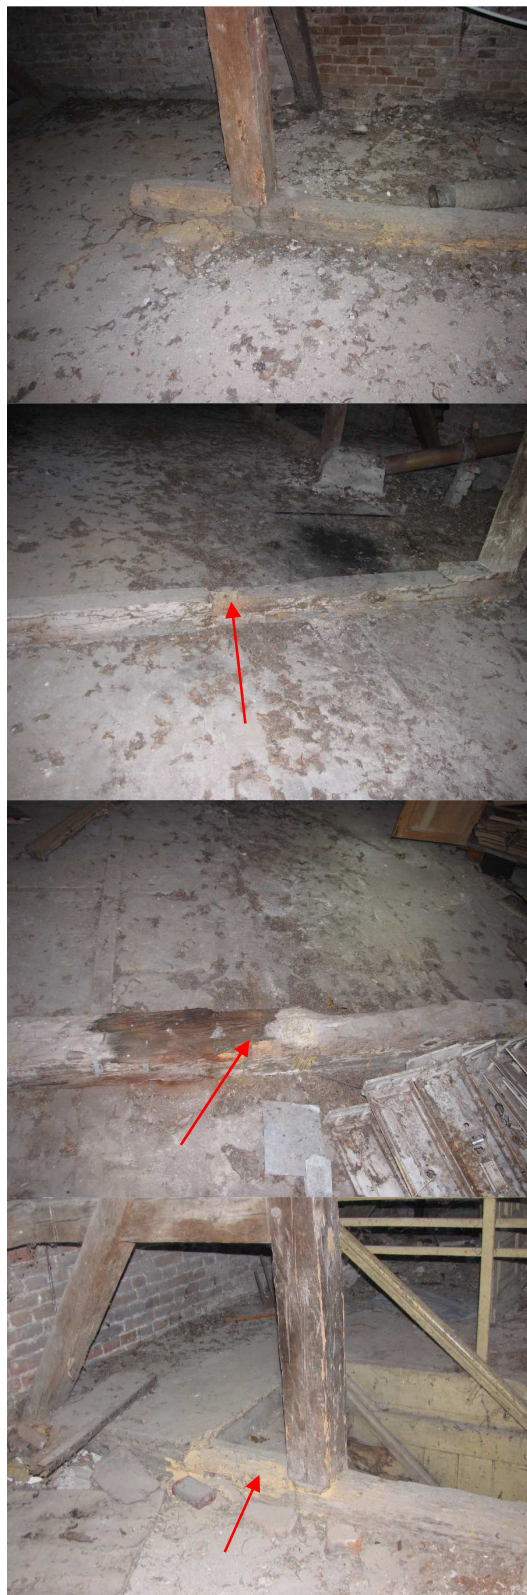
Podwalina w stanie technicznym awaryjnym. Przeważają fragmenty gdzie doszło do bardzo istotnych uszkodzeń związanych z obecnością owadów, ubytków na dużych powierzchniach, co związane jest ze zmniejszeniu geometrii przekroju elementów. Fragmenty elementów zostały wycięte najprawdopodobniej na skutek ich stanu technicznego, w miejscach przerwania przekroju, słupki oparte na tymczasowym rozwiązaniu w postaci klinów drewnianych lub cegieł.

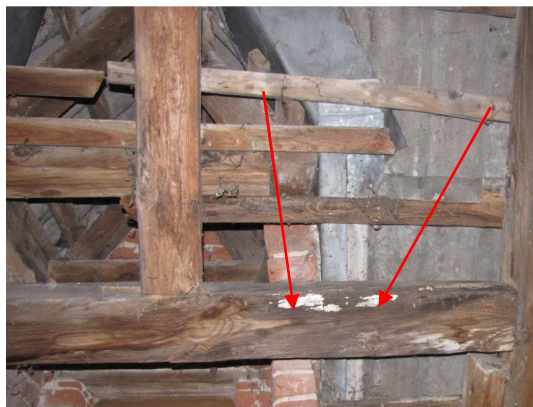
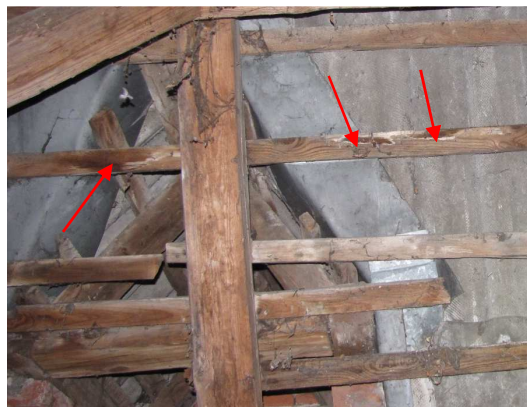
Płatwie i jetki w stanie dobrym, miejscowo dostatecznym. Elementy skorodowane biologicznie w miejscach łączników, widoczne nadmierne zawilgocenie oraz pęknięcia podłużne elementów. Na nielicznym elementach narażonych na stałe zwilgocenie widoczne utwory grzybów (grzybnia grzybów szkodników technicznych)

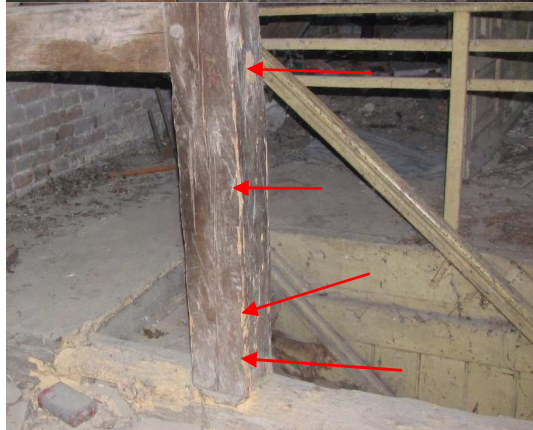
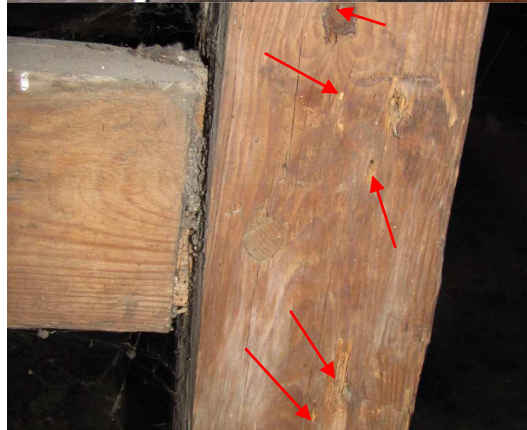
Słupy

Większość słupów w stanie technicznym dobrym ze spękaniami podłużnymi charakterystycznymi dla tego typu elementów nie wpływającymi w sposób istotny na nośność konstrukcji. Część słupów z uszkodzeniami na styku z podwaliną. Ubytki w przekroju głównie w miejscach oparcia na belkach. Uszkodzenia związane z rozwojem korozji biologicznej – owady szkodniki techniczne.

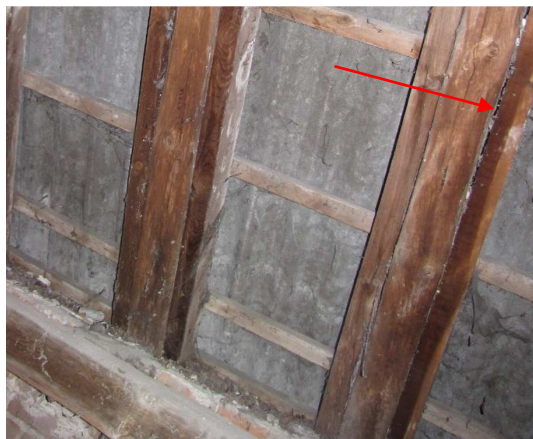
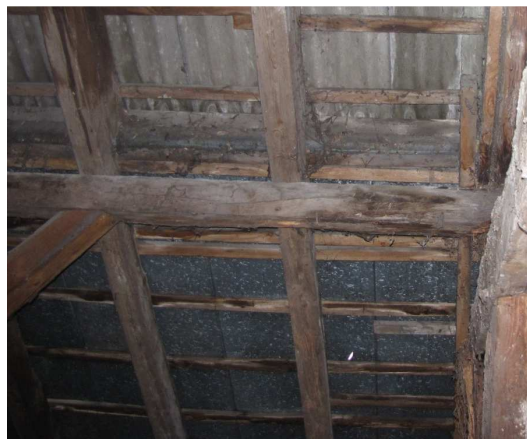
Krokwie

Stan techniczny krokwi w większości przypadków dostateczny miejscowy rozwój korozji biologicznej, Widoczne lokalne rozluźnienia pomiędzy elementem krokwi, a zastosowanymi wzmocnieniami, pęknięcia podłużne. Zmiana barwy drewna na skutek nadmierne zawilgocenia w miejscach styku z poszyciem dachowym. Punktowo intensywny rozkład drewna spowodowany przez grzyby szkodniki techniczne.

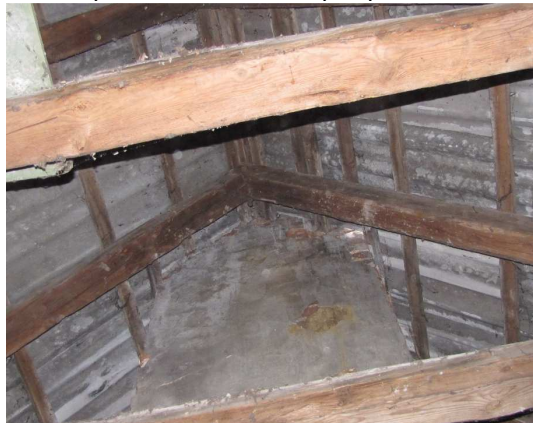
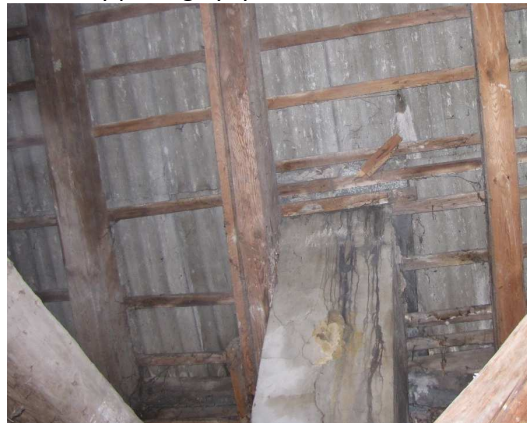
Kominy

Obróbki blacharskie przy kominie w stanie technicznym niedostatecznym. Brak szczelności.

Liczne punktowe przewilgocenia elementów więźby świadczą o miejscowych nieszczelnościach w pokryciu dachowym.

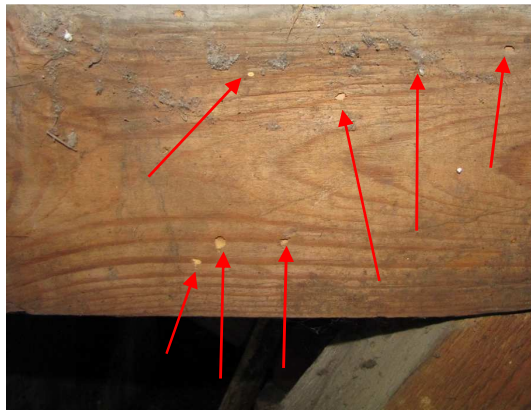
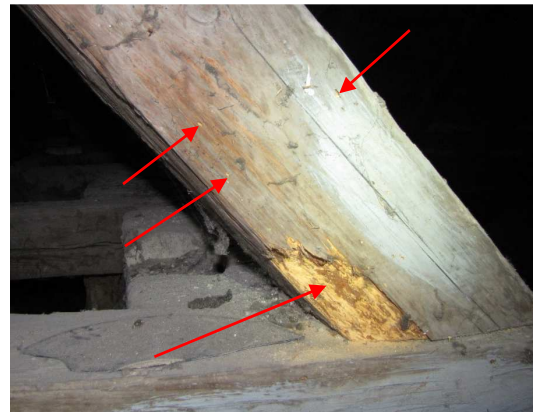
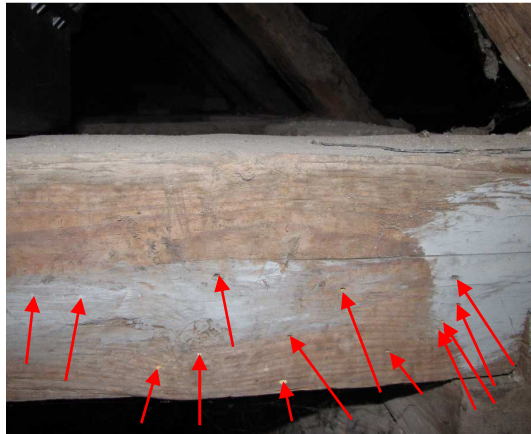
Liczne otwory wylotowe w drewnianych elementach konstrukcyjnych oraz charakterystyczne dla żerowania owadów uszkodzenia przekrojów badanych elementów.

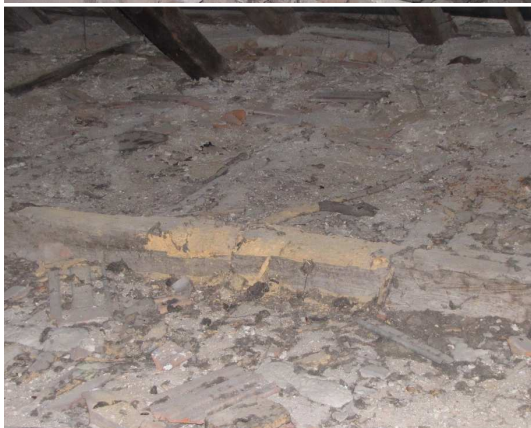
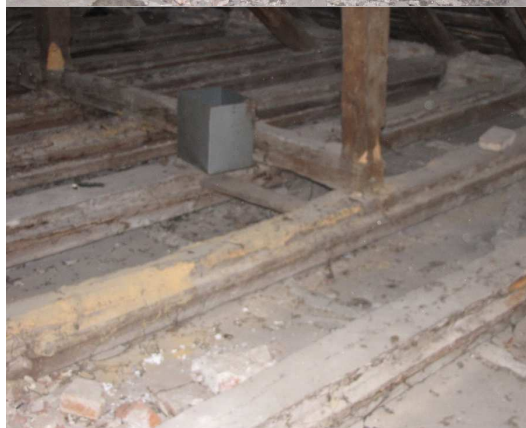
Podwalina

Historyczna podwalina mocno zdegradowana - miejscowo stan techniczny awaryjny Zniszczona głównie przez owady szkodniki techniczne drewna. Podczas oględzin belek stropowych od góry w niemal każdej belce zaobserwowano ślady żerowania owadów, na niektórych belkach widoczne były otwory wylotowe i ślady żerowania (uszkodzenia powierzchniowe oraz kanały z mączką drzewną i odchodami owadów szkodników technicznych (spuszczał pospolity i kołatek domowy), powierzchniowe uszkodzenia elementów belek nośnych znacznie zmniejszają ich przekrój oraz ograniczają ich nośność,

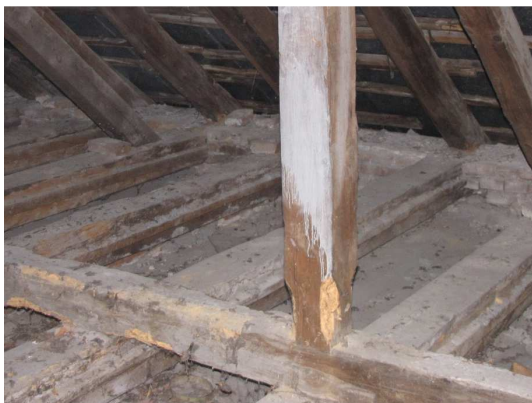
Słupy

Większość słupów w stanie technicznym dostatecznym ze spękaniami podłużnymi charakterystycznymi dla tego typu elementów. Część słupów z uszkodzeniami na styku z podwaliną. Część bielasta drewna całkowicie zniszczona przez owady. Widoczne czynne i nie aktywne – stare żerowiska owadów szkodników technicznych (spuszczela pospolitego i kołatka domowego).
