Tytuł opracowania	PROGRAM FUNKCJONALNO – UŻYTKOWY DLA ZADANIA „REWITALIZACJA OBIEKTU PAŁACOWEGO W BRANICY RADZYŃSKIEJ.”
Adres obiektu	BRANICA RADZYŃSKA- KOLONIA 36 A, 21-300 BRANICA RADZYŃSKA, GMINA RZDZYŃ PODLASKI POWIAT RADZYŃSKI, WOJEWÓDZTWO LUBELSKIE
Kategoria obiektu budowlanego	Kategoria IX
Nazwa i numer obrębu ewidencyjnego	Nr. ewid. działki 061506_2.0005.168, Obręb Branica Radzyńska
Zamawiający	GMINA RADZYŃ PODLASKI WARSZAWSKA 32, 21-300 RADZYŃ PODLASKI
Zawartość opracowania	1. CZĘŚĆ OPISOWA 2. OPIS WYMAGAŃ ZAMAWIAJĄCEGO W STOSUNKU DO PRZEDMIOTU ZAMÓWIENIA 3. CZĘŚĆ INFORMACYJNA 4. ZAŁĄCZNIKI
Data opracowania	03. 2025

DOKUMENTACJA FOTOGRAFICZNA

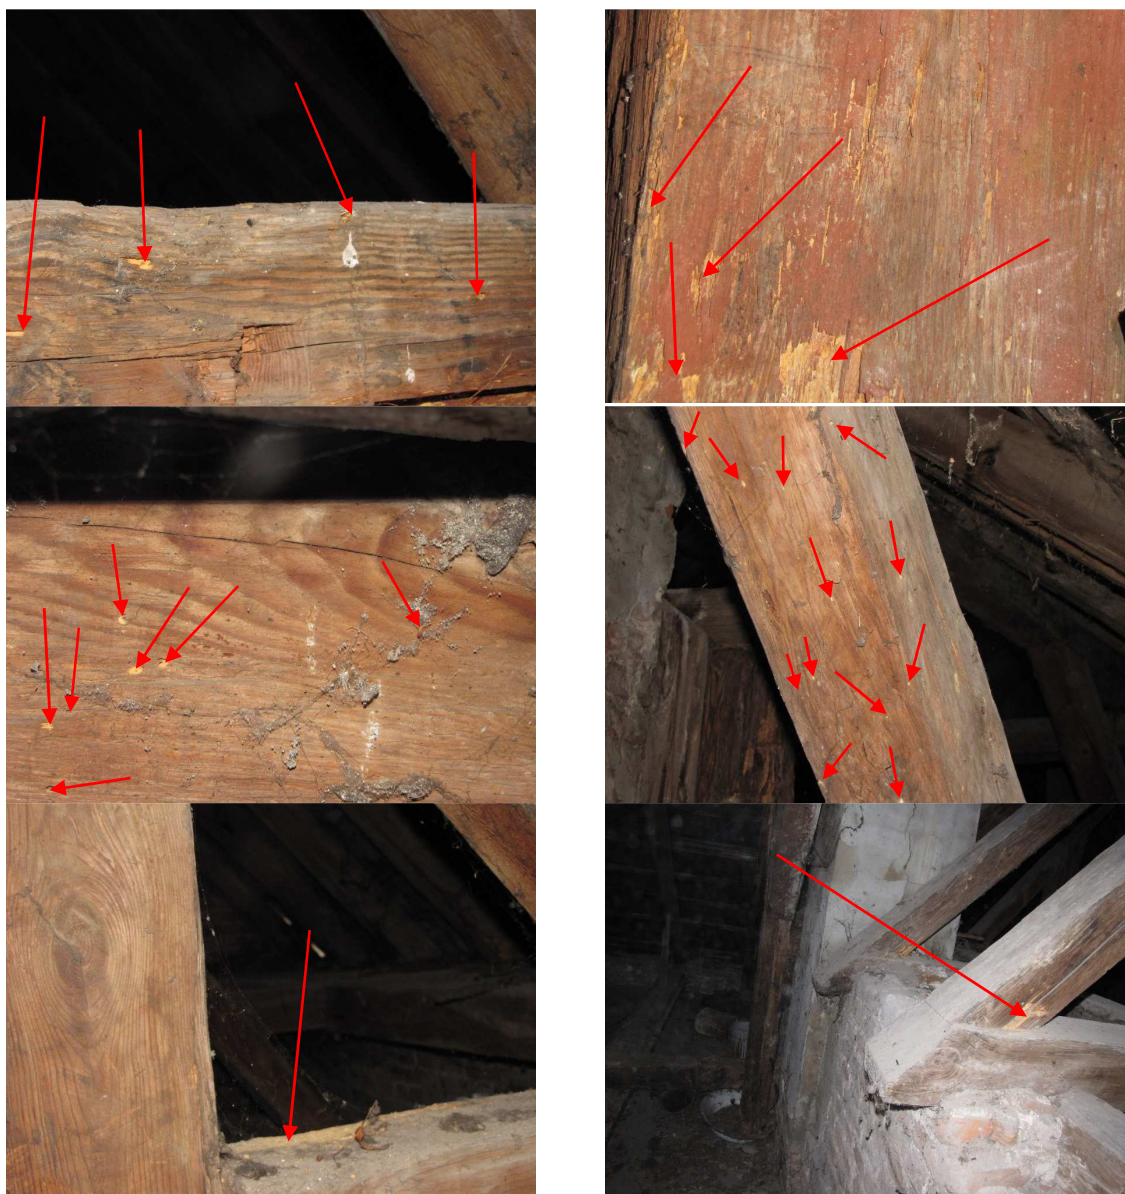
Większość elementów bardzo mocno porażona przez spuszczela pospolitego. Widoczne otwory z wysypującą się i tworzącą kopczyki mączki drzewnej z odchodami larw świadczą o aktywnym żerowaniu szkodnika.

Na elementach więźby dachowej zaobserwowano dwa rodzaje otworów, które różnią się między sobą kształtem i wielkością. Pierwsze z nich są okrągłe i małe. Średnica takich otworów nie przekracza 2 mm. Takie otwory świadczą o działalności kołatka domowego (*Anobium punctatum*). Drugie otwory mają kształt owalny. Ponadto różnią się one pod względem wielkości, która wynosi około 2-4 x 5-11mm. Takie otwory są wyrabiane przez spuszczela pospolitego (*Hylotrupes bajulus* L.).

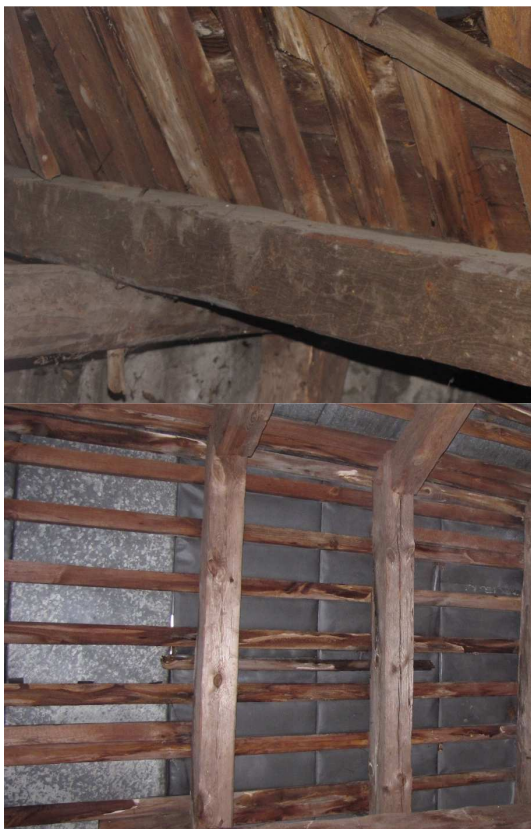
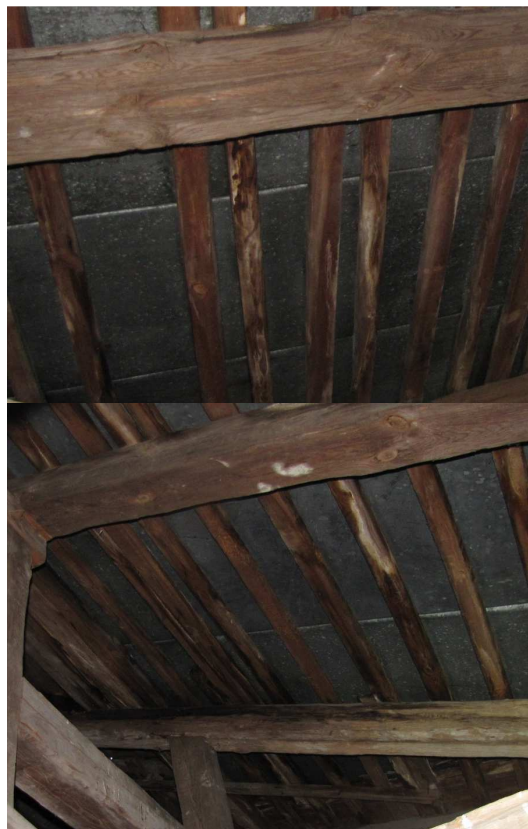
Deskowanie ażurowe w stanie technicznym niedostatecznym i punktowo awaryjnym. Ze względu na nieuszczelnności w systemie obróbek blacharskich ich korozja i dużych uszkodzenia połączeń poszczególnych pokrycie jest pasmami nieuszczelnne, a przedostająca się woda opadowa doprowadziła do miejscowej korozji elementów poszycia i miejscowo krokwi. W miejscach tych stwierdzono występowanie korozji biologicznej - grzyby szkodniki techniczne. Na elementach mocno zawilgoconych widoczne są białe płyty grzybni. Istotnym problemem jest węzeł krokwi kosзовych gdzie doszło prawdopodobnie do przecieku z dachu, istotnego przewilgocenia elementów. W miejscu tym przy wysokiej, długo utrzymującej się wilgotności elementów doszło do rozwoju korozji biologicznej.

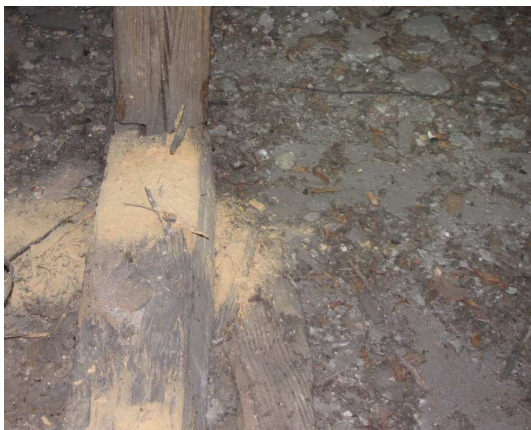
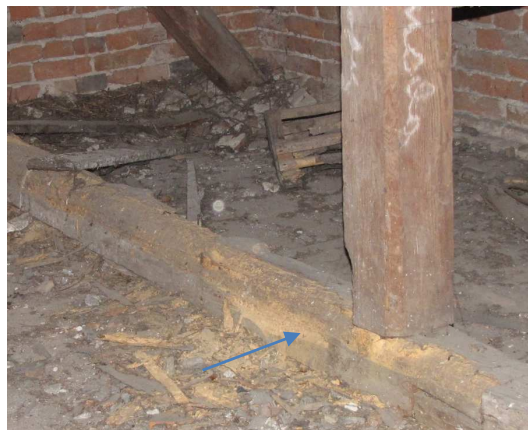
Podwaliny w stanie technicznym zróżnicowanym. Przeważają fragmenty w stanie technicznym dostatecznym i miejscowo awaryjnym, gdzie doszło do bardzo istotnych uszkodzeń związanych z obecnością owadów szkodników technicznych. Żerowanie larw owadów spowodowało uszkodzenia i ubytki na dużych powierzchniach i zmniejszenie geometrii przekroju podwalin.

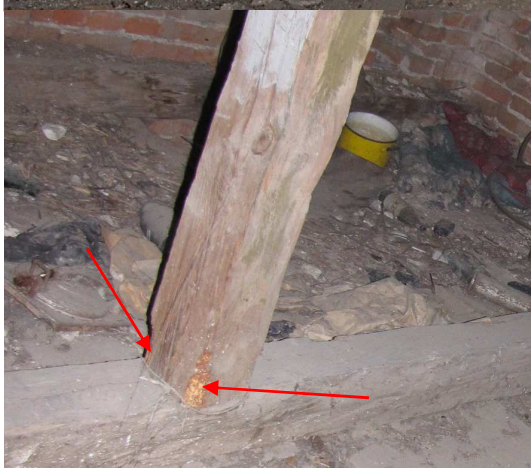
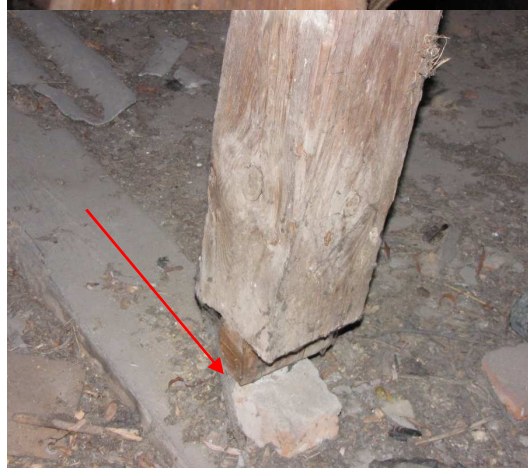
Słupy

Większość słupów w stanie technicznym dobrym ze spękaniami podłużnymi charakterystycznymi dla tego typu elementów nie wpływającymi w sposób istotny na nośność konstrukcji. Część słupów z uszkodzeniami na styku z podwaliną. Uszkodzenia związane z rozwojem korozji biologicznej – owadów szkodników technicznych .

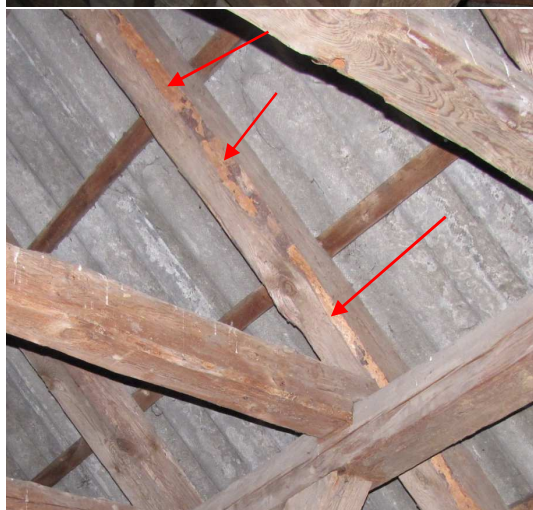
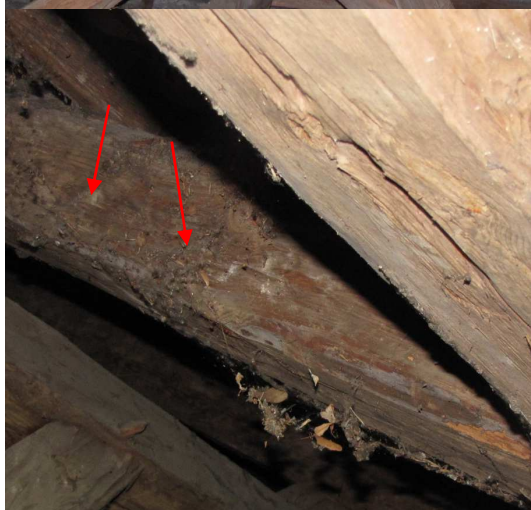
Krokwie

Stan techniczny krokwi w większości przypadków bez zastrzeżeń. Niewielkie uszkodzenia i miejscowy rozwój korozji biologicznej jedynie w miejscu oparcia na belkach stropowych. Szczególnie na fragmentach, gdzie uszkodzone jest drewniane poszycie. Widoczne w tych miejscach są ślady po zawilgoceniach. Miejscowo ślady aktywności owadów, szczególnie w miejscach nieokorowanych. Miejscowo ślady obecności i żerowania owadów, szkodników technicznych drewna.

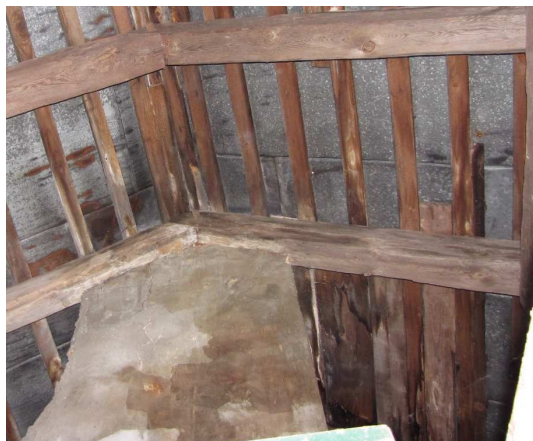
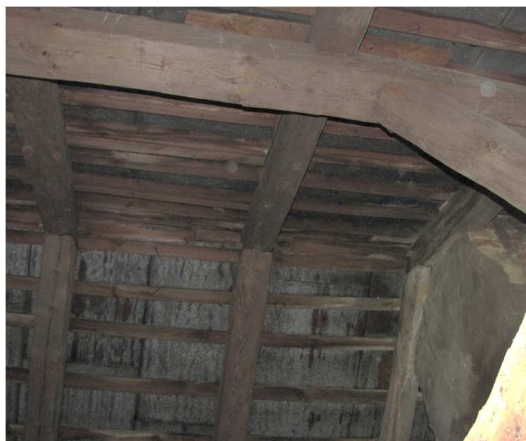
Kominy

Obróbki blacharskie przy kominie w stanie technicznym niedostatecznym. Brak szczelności.
