Tytuł opracowania	PROGRAM FUNKCJONALNO – UŻYTKOWY DLA ZADANIA „REWITALIZACJA OBIEKTU PAŁACOWEGO W BRANICY RADZYŃSKIEJ.”
Adres obiektu	BRANICA RADZYŃSKA- KOLONIA 36 A, 21-300 BRANICA RADZYŃSKA, GMINA RZDZYŃ PODLASKI POWIAT RADZYŃSKI, WOJEWÓDZTWO LUBELSKIE
Kategoria obiektu budowlanego	Kategoria IX
Nazwa i numer obrębu ewidencyjnego	Nr. ewid. działki 061506_2.0005.168, Obręb Branica Radzyńska
Zamawiający	GMINA RADZYŃ PODLASKI WARSZAWSKA 32, 21-300 RADZYŃ PODLASKI
Zawartość opracowania	1. CZĘŚĆ OPISOWA 2. OPIS WYMAGAŃ ZAMAWIAJĄCEGO W STOSUNKU DO PRZEDMIOTU ZAMÓWIENIA 3. CZĘŚĆ INFORMACYJNA 4. ZAŁĄCZNIKI
Data opracowania	03. 2025

DOKUMENTACJA FOTOGRAFICZNA

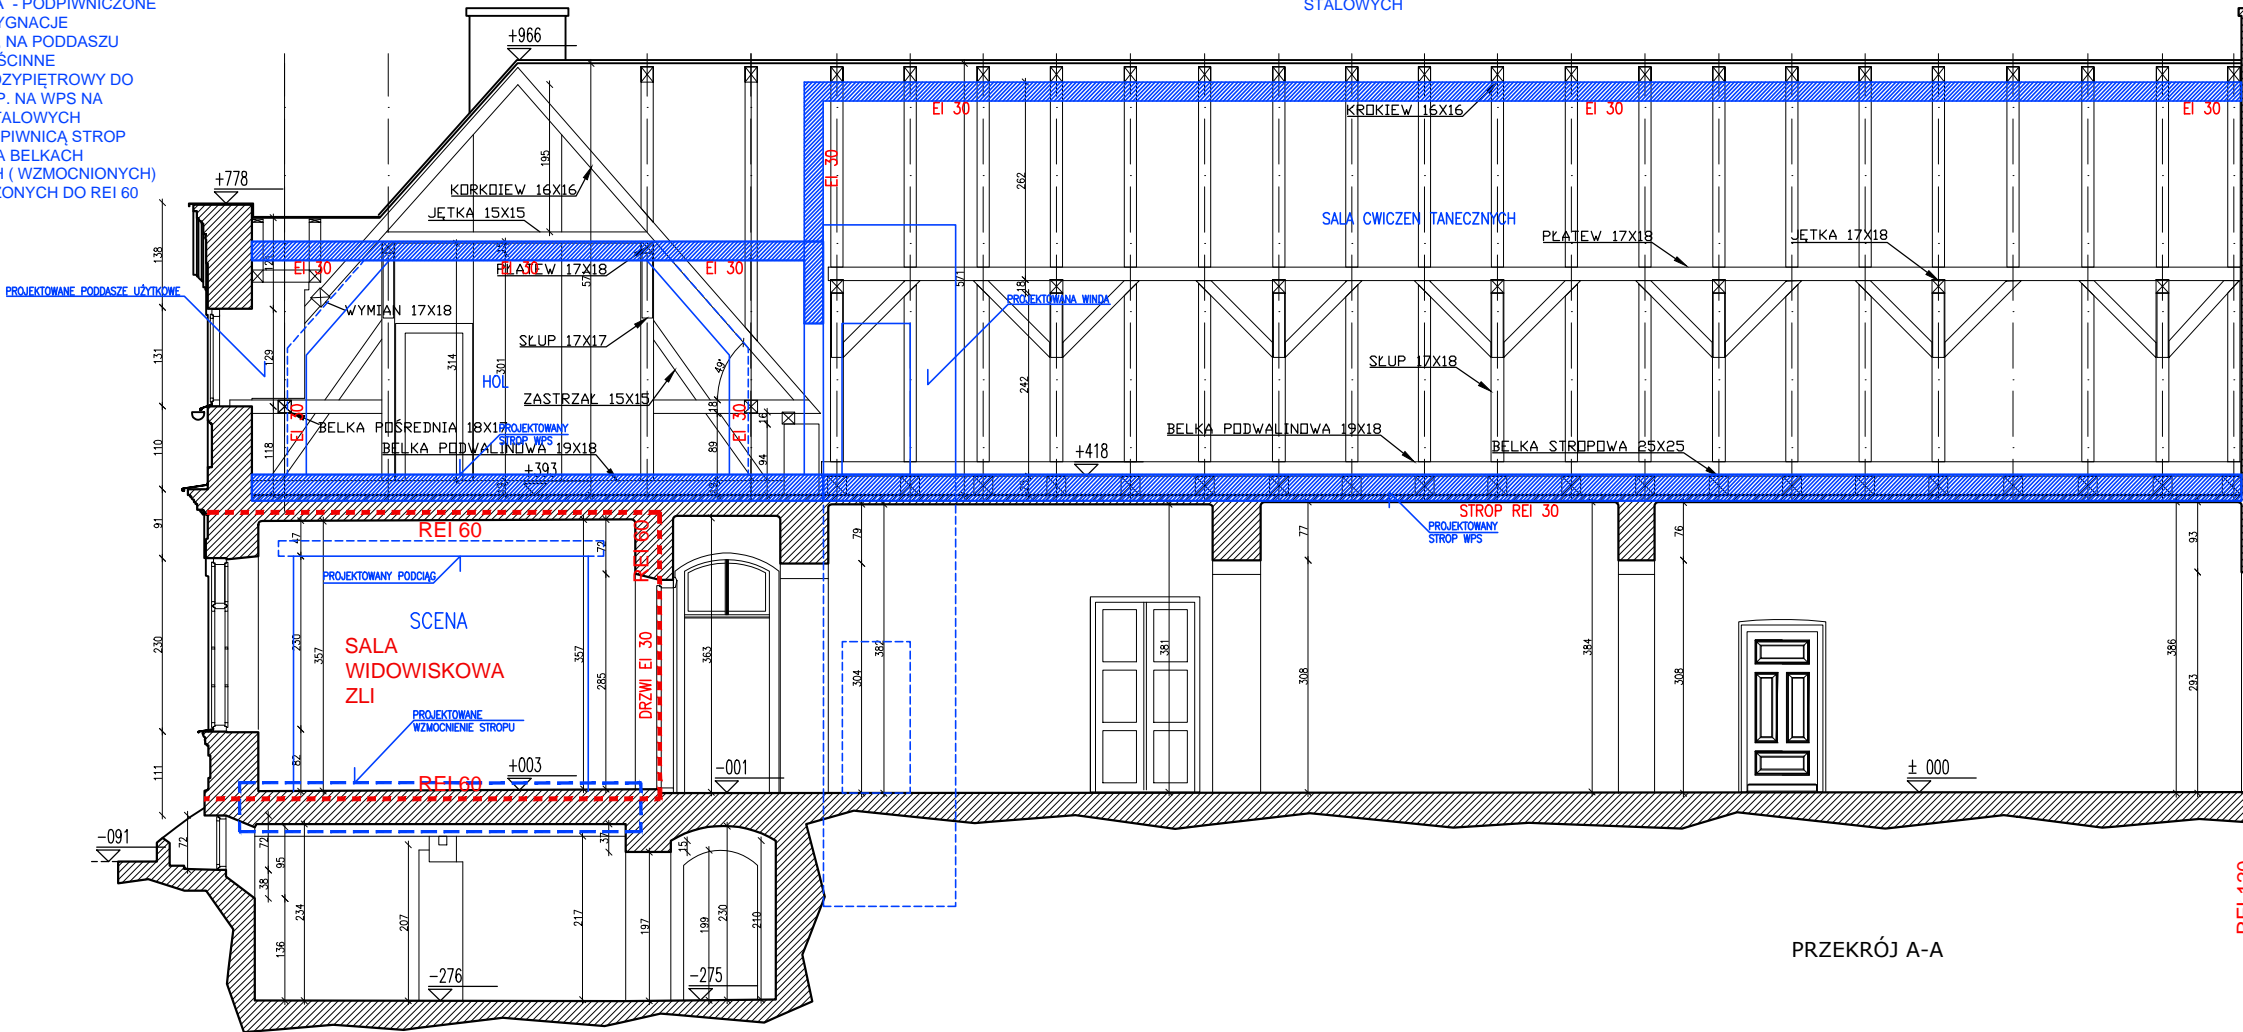
SKRZYDŁO B NIEPODPIWNCZONE
DWIE KONDYGNACJA UŻYTKOWE ,
NA PODDASZU SALA
WIELOFUNKCYJNA
STROP MIĘDZYPIĘTROWY DO
WYMIANY NP. NA WPS NA BELKACH
STALOWYCH

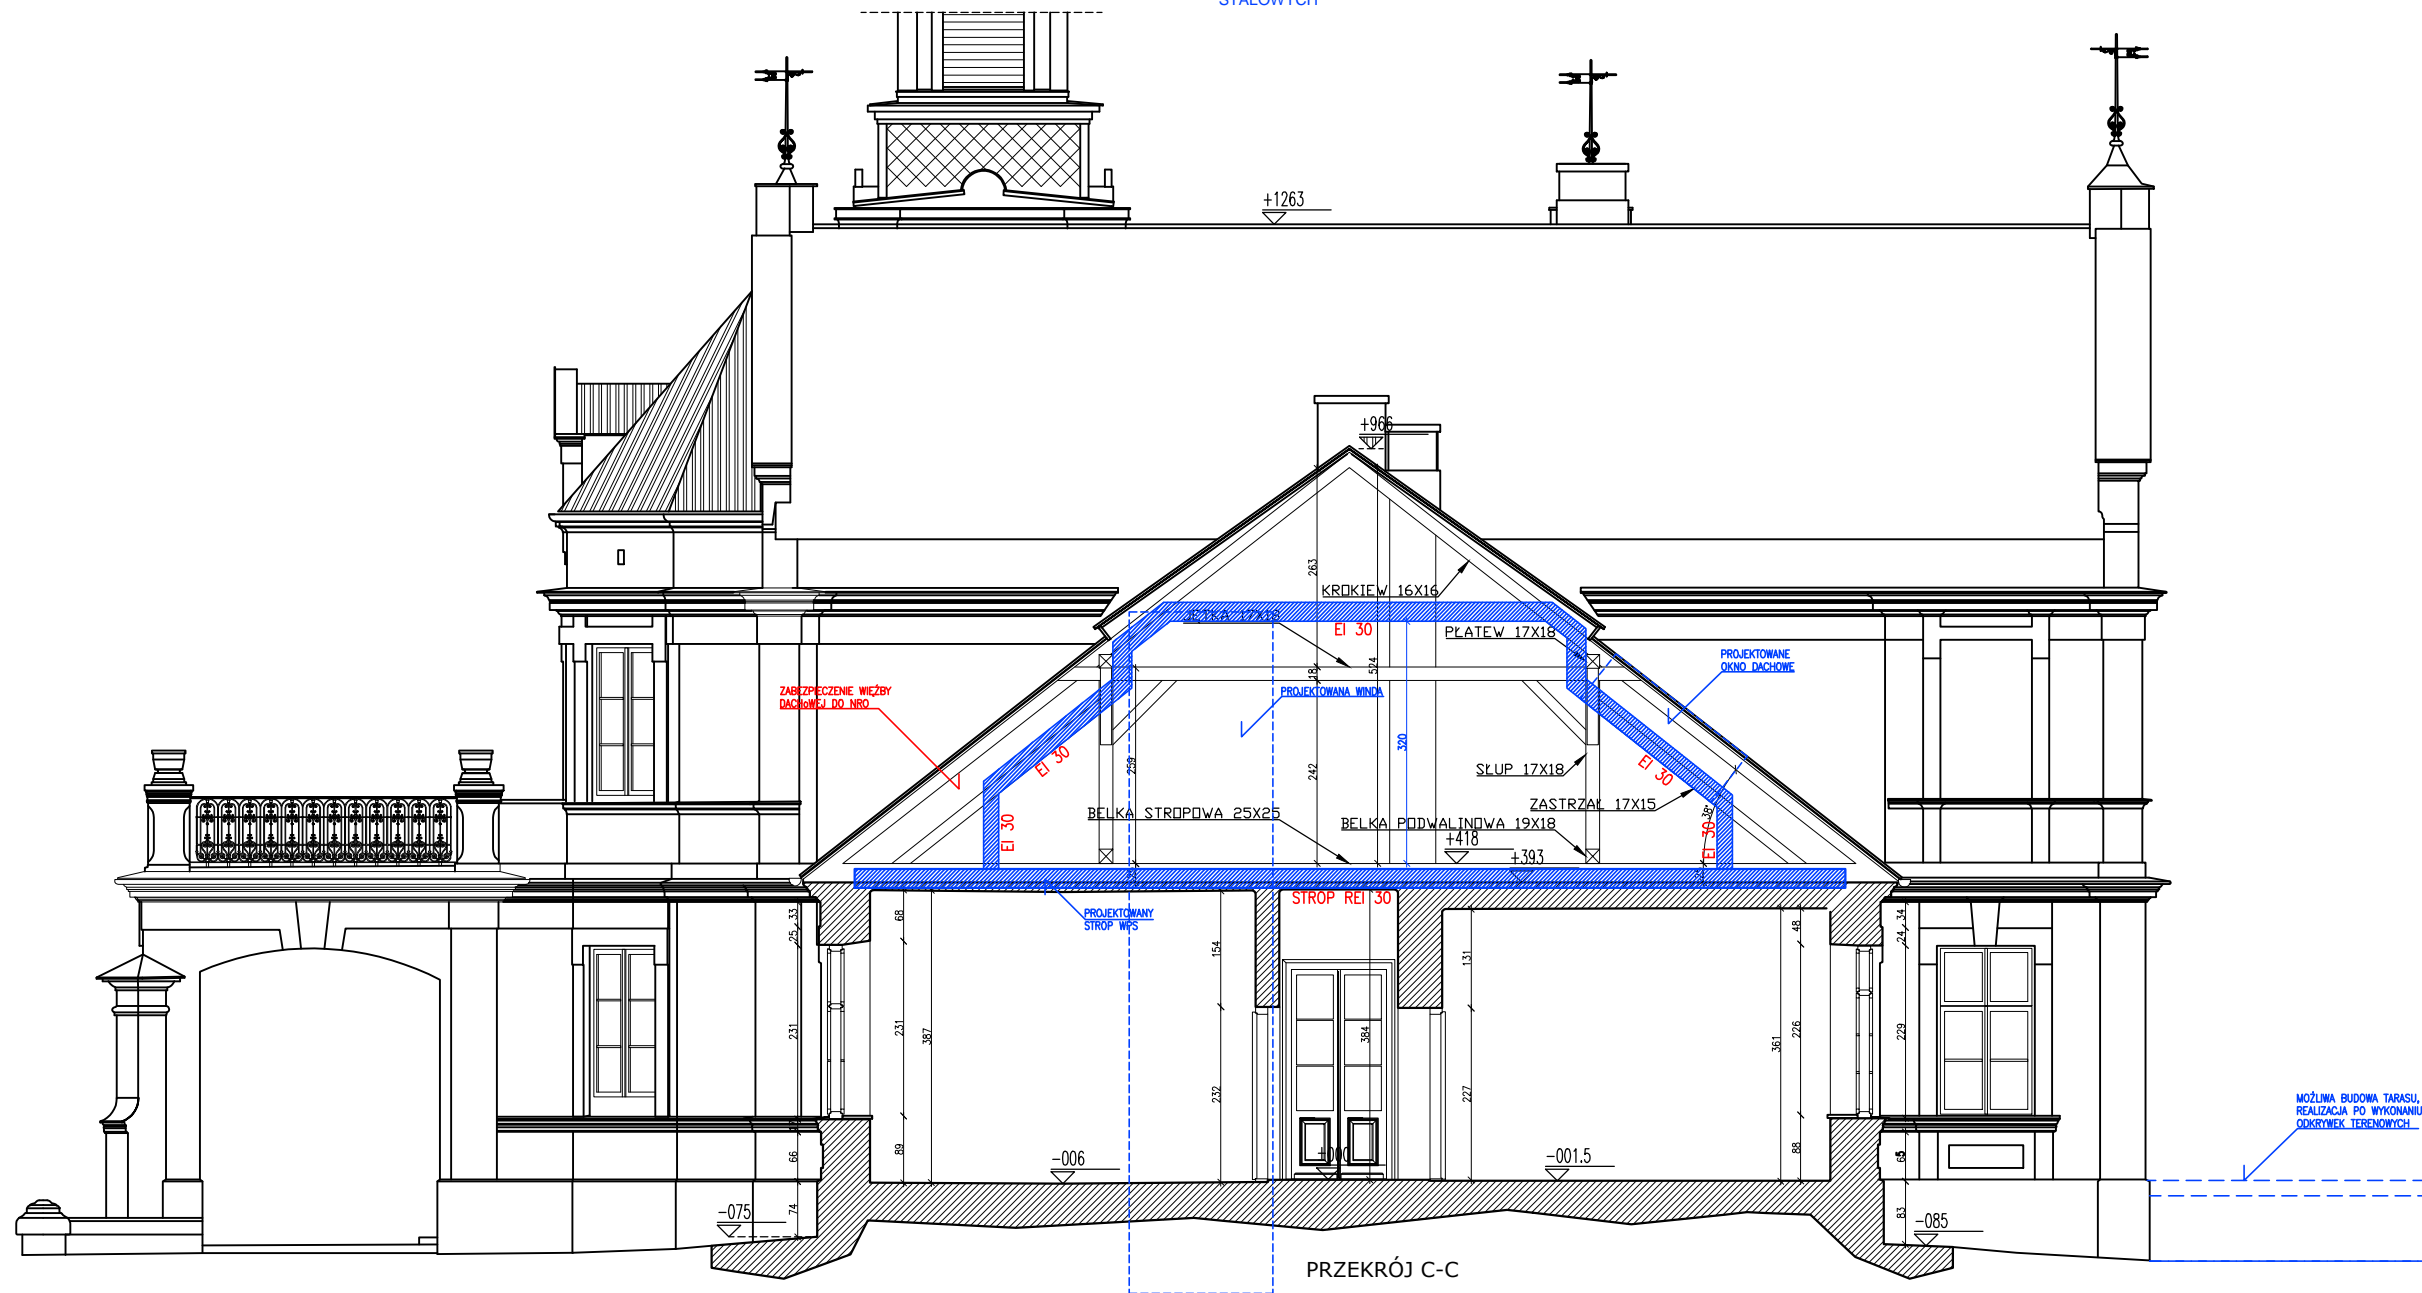
SKRZYDŁO B NIEPODPIWNIĄCZONE
DWIE KONDYGNACJA UŻYTKOWE ,
NA PODDASZU SALA
WIELOFUNKCYJNA
STROP MIEDZYPIĘTROWY DO
WYMIANY NP. NA WPS NA BELKACH
STALOWYCH

MOŻLIWA BUDOWA TARASU,
REALIZACJA PO WYKONANIU
ODKRYWEK TERENOWYCH.

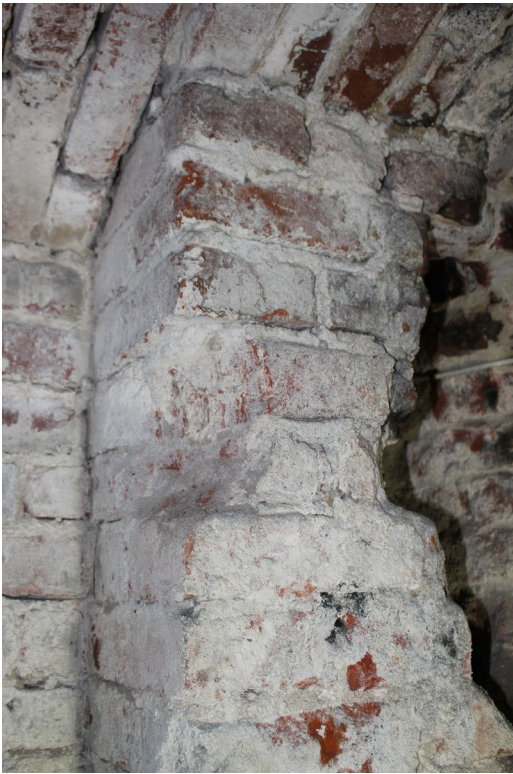
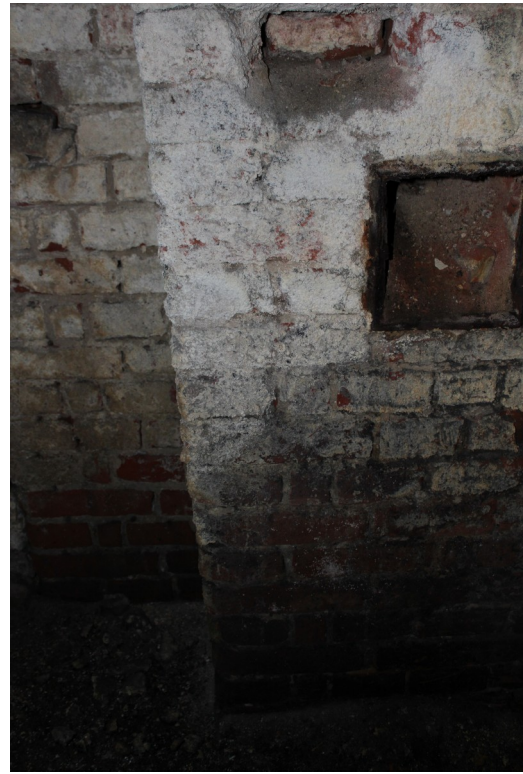
widoczne plamy zawilgoceń i rozległe wykwyty soli rozpuszczanych, miejscowo widoczne ubytki cegieł, na znacznej powierzchni obecne intensywne zabrudzenia ścian, belki stalowe pokryte produktami korozji.

Fot. 19 i 20. Piwnica, ściany pokryte wysoleniami.

1. Oczyszczenie powierzchni ścian z luźno związanych zanieczyszczeń, wykwitów soli oraz usunięcie zdegradowanych cegieł i spoiny (ręczne). Oczyszczenie belek z produktów korozji.
2. Usunięcie posadzek w piwnicach w celu wykonania izolacji poziomej.
3. Dezynfekcja muru.
4. Uzupełnienie ubytków muru cegłą pełną ceramiczną, spoina mineralna.
5. Wymiana skorodowanych belek stropu odcinkowego.
6. Wymiana okien.

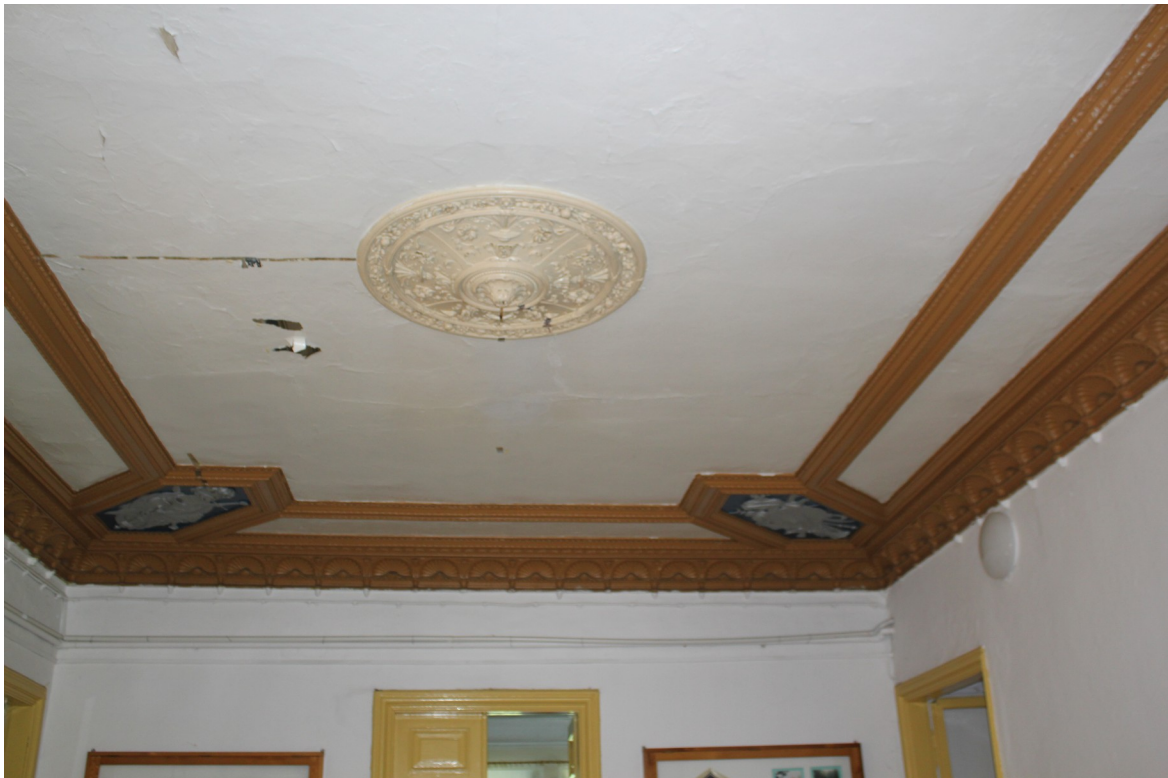
wszystkie elementy wystroju sztukatorskiego są pokryte wtórnymi warstwami, przede wszystkim przemalowaniami w różnych technikach. Stwierdzono liczne spękania o zróżnicowanej długości i głębokości, nieliczne ubytki formy, nieumiejętne naprawy oraz odspojenia tynków na podłożu trzcinowym uwidocznione w formie deformacji powierzchni sufitu.

Fot. 26. Dekorowany strop w holu.

Dekoracje sztukatorskie w pałacu w Branicy przedstawiają dużą wartość artystyczną i historyczną, ich stan zachowania kwalifikuje je do prac konserwatorskich i restauratorskich, należy zatem wszystkie dekoracje poddać konserwacji i restauracji (w pracowni lub in situ), rekonstrukcję dopuszcza się jedynie w miejscach ubytków lub po stwierdzeniu zaawansowanych ognisk korozji biologicznej lub krytycznego rozkładu wynikającego z

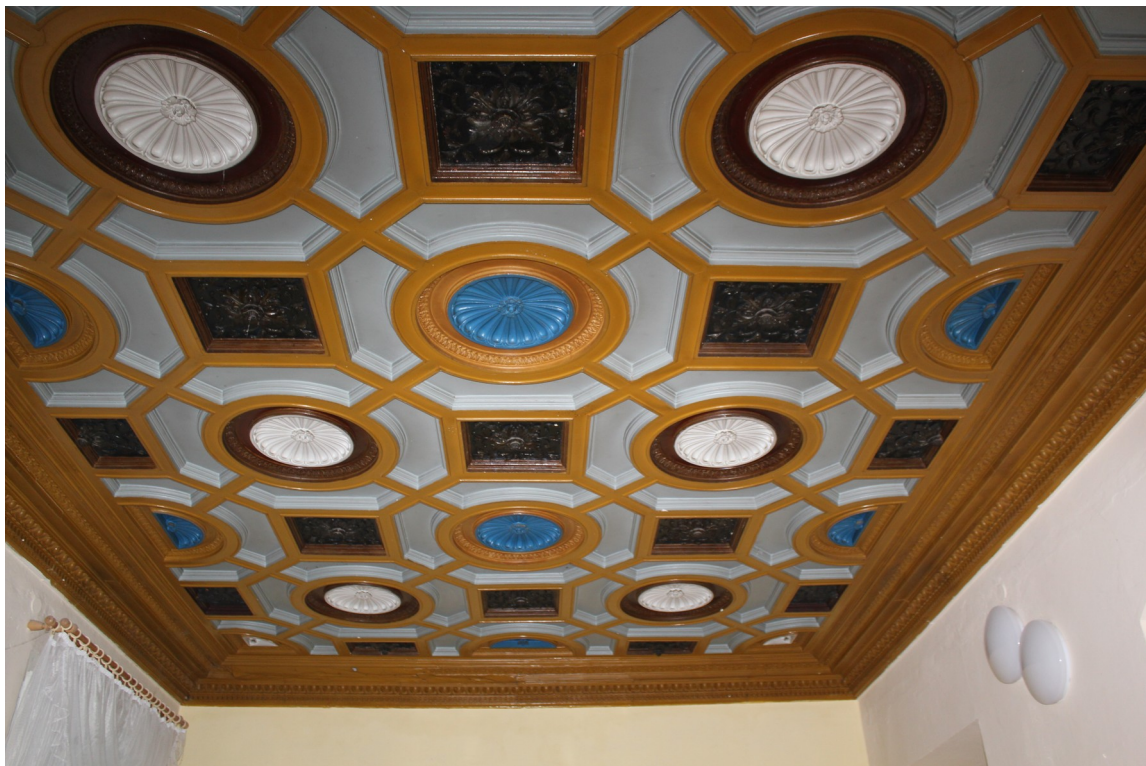
Fot. 27. Dekorowany strop w pawilonie.

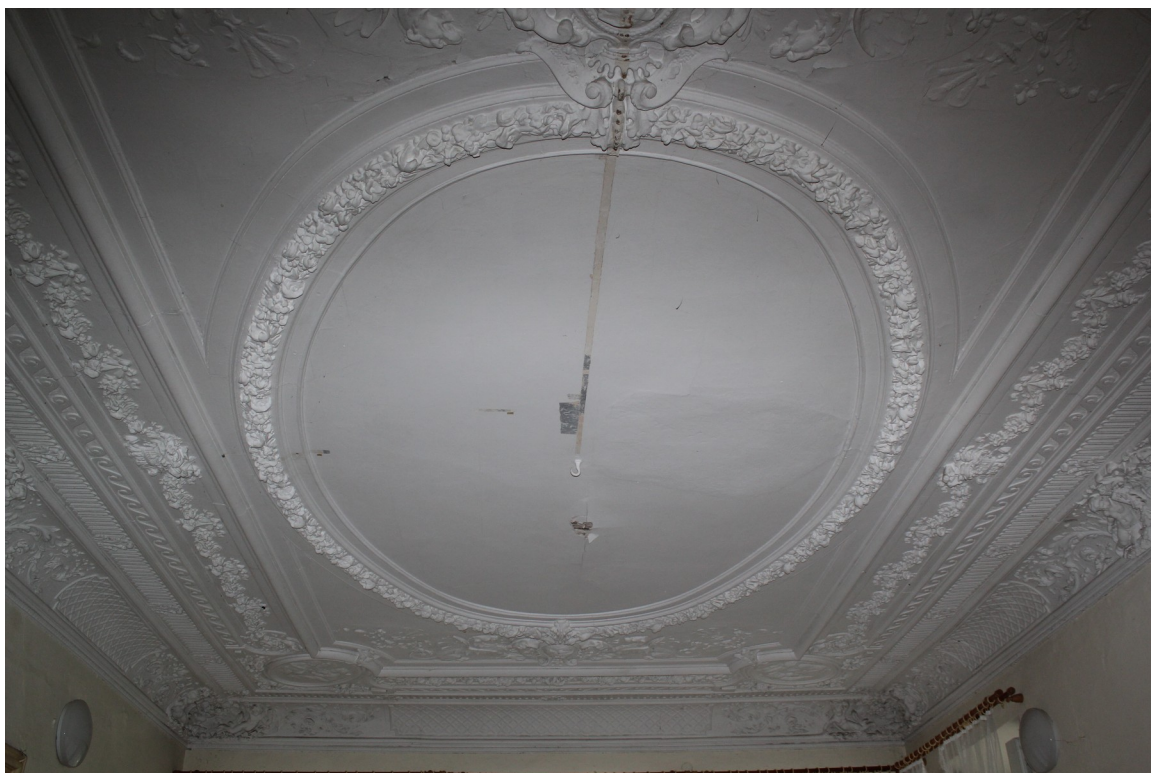
Fot. 28. Dekorowany strop w sali balowej.

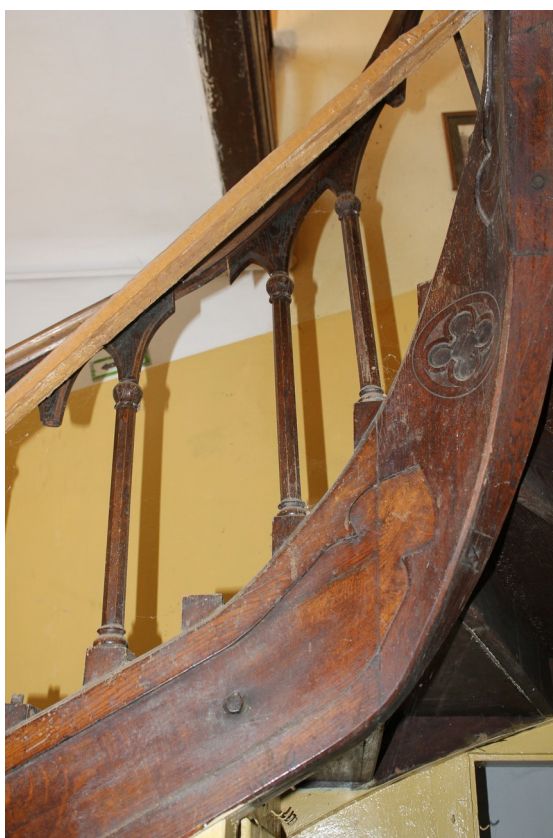
Schody drewniane pomiędzy holem a pawilonem- zachowane w stanie dobrym, pokryte warstwami wtórnymi, posiadają ubytki w postaci brakujących tralek.

Fot. 31. Schody między holem i pawilonem.

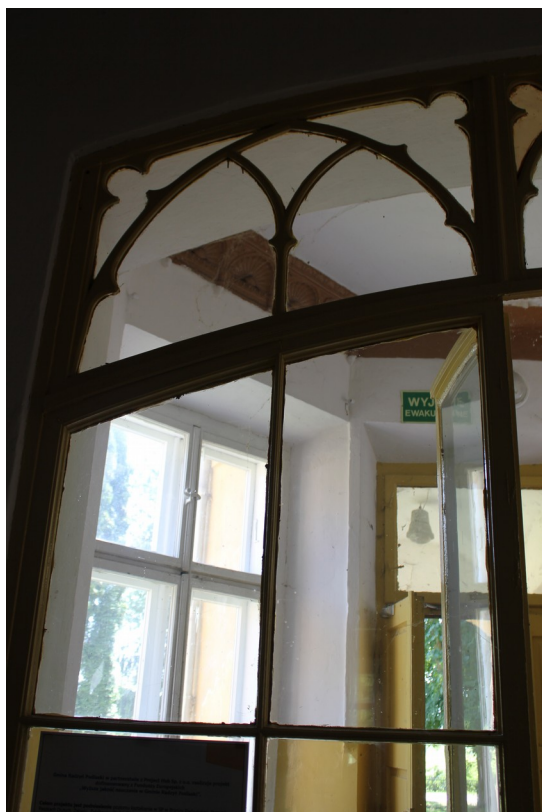
Przeszklenie w holu- zachowane w stanie dobrym, pokryte warstwami wtórnymi, widoczne drobne ubytki i lekkie wypaczenie elementów.

Fot. 32. Przeszklenie.

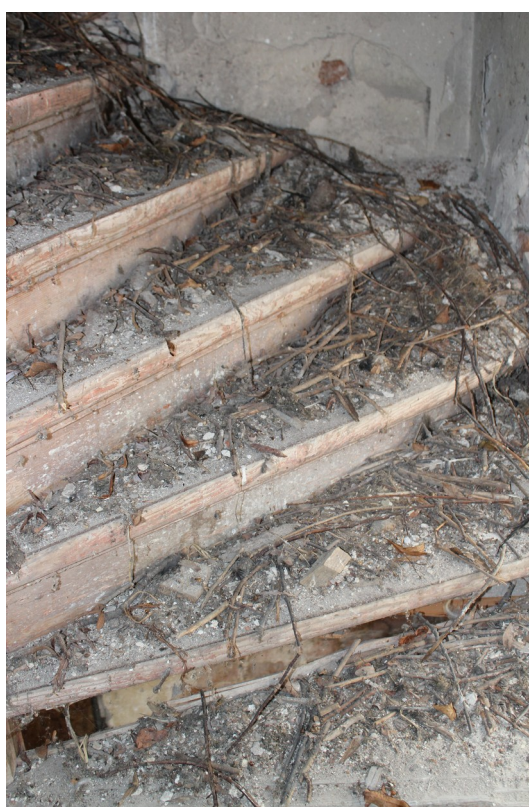
Schody na wieżę- zachowane w stanie umiarkowanym, zachowały konieczną wytrzymałość strukturalną, widoczne ubytki i wytarcia eksploatacyjne.

Fot. 33. Schody na wieżę.

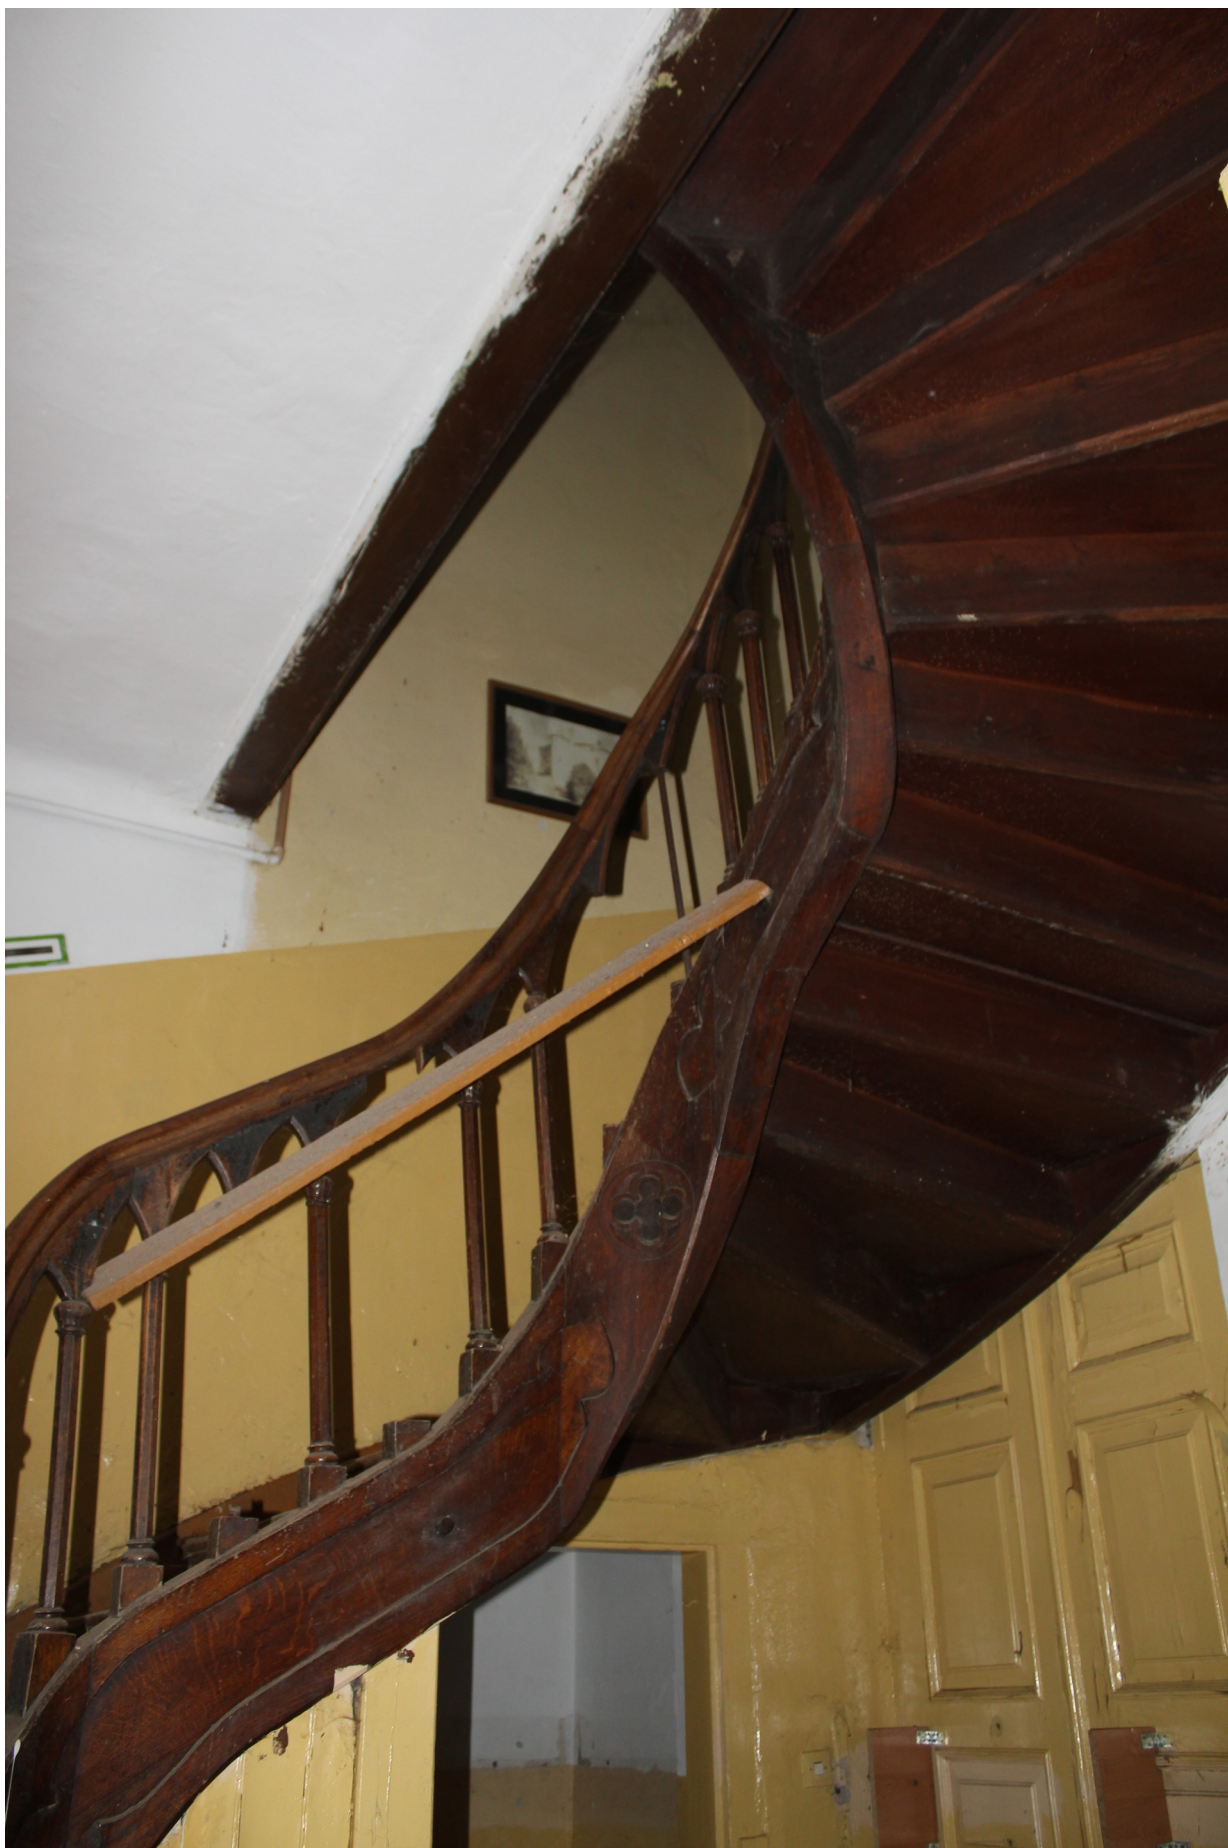
Fot. 37. Schody między holem a pawilonem, w tle stolarka drzwiowa.

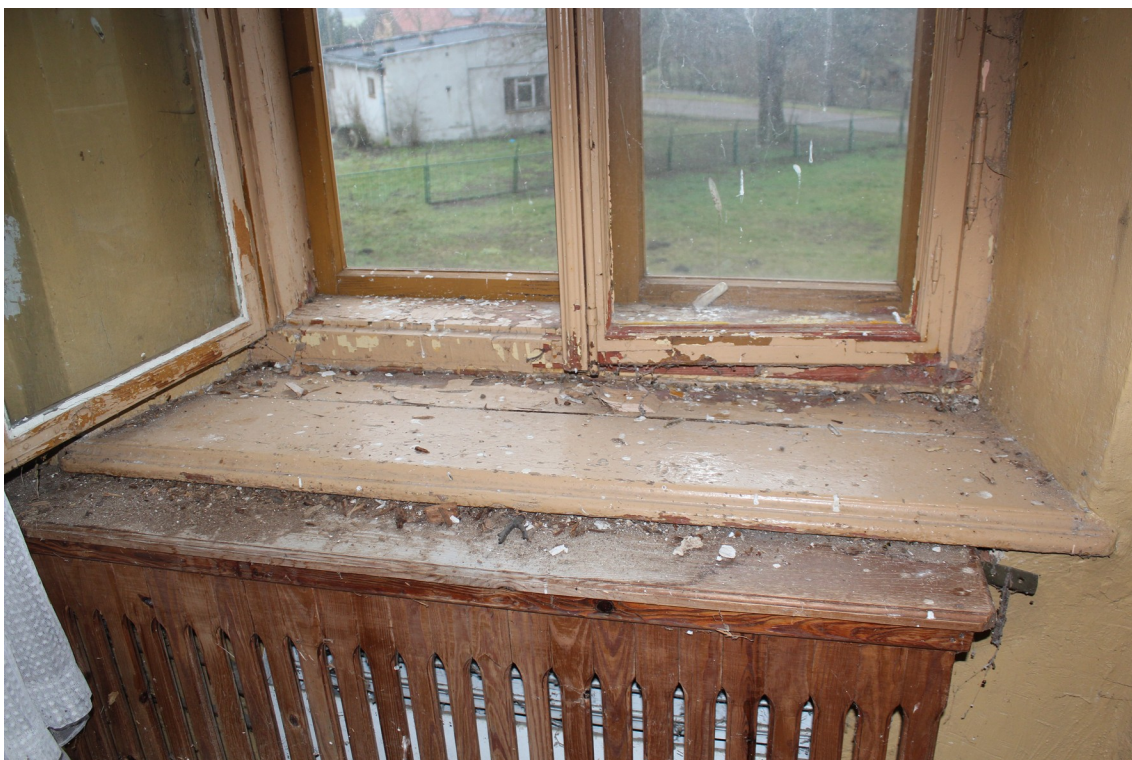
okna zachowane w stanie złym, nie pełnią we właściwy sposób przeznaczonej im funkcji technicznej na skutek wypaczenia i degradacji drewna ramiaków, ościeżnic oraz parapetów, porażenia mikrobiologicznego i osłabienia strukturalnego;

Fot. 38. Stan zachowania okien i parapetów.

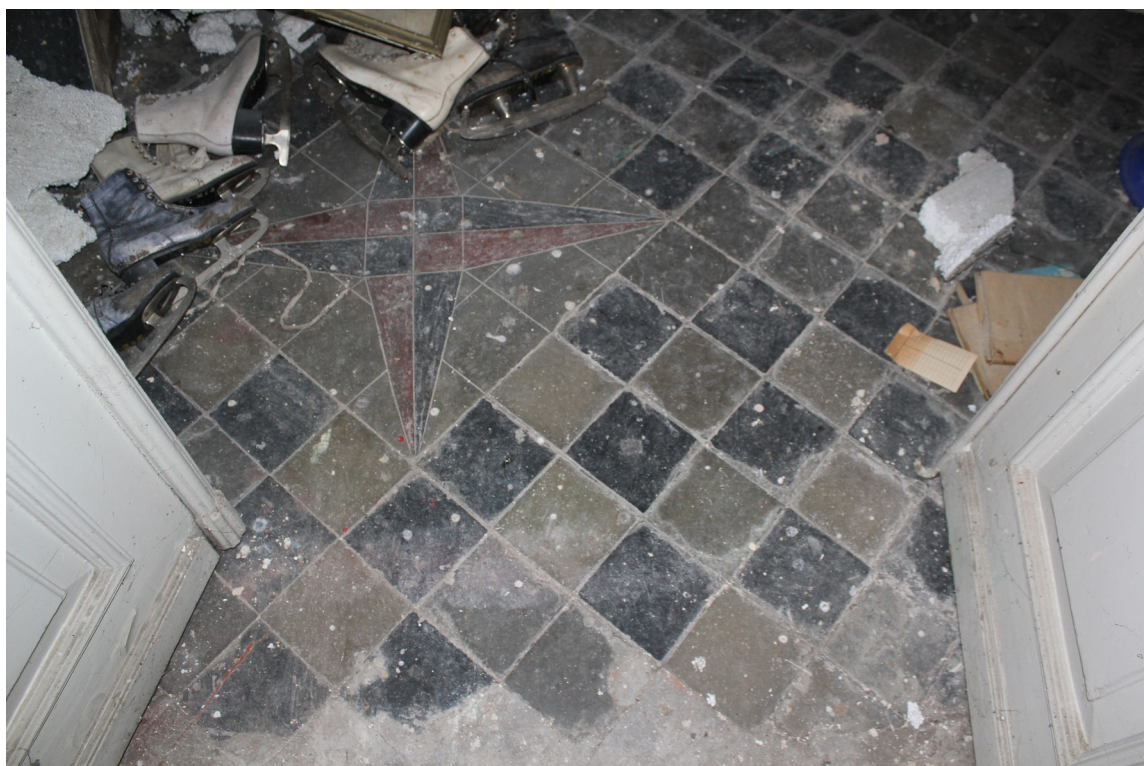
w loggi na parterze zachowana w stanie bardzo dobrym, na piętrze widoczne spękania i drobne ubytki

Fot. 39. Posadzka ceramiczna w loggi na piętrze.

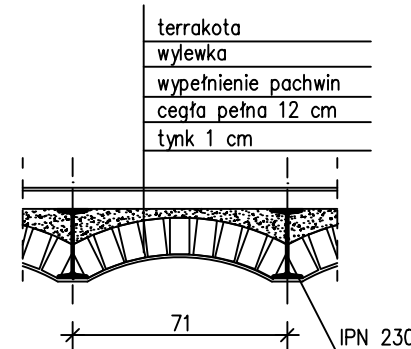
odkrywka S-5 - strop odcinkowy

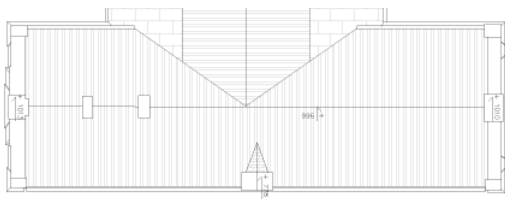
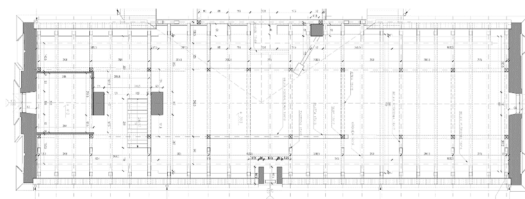
Deskowanie ażurowe w stanie technicznym dostatecznym. Lokalne nieszczelności w połączeniu płyt eternitu a przedostająca się woda opadowa doprowadziła do miejscowej korozji elementów poszycia i krokwi. W miejscach tych stwierdzono zmianę barwy drewna i początkową fazę porażenia grzybami szkodnikami technicznymi

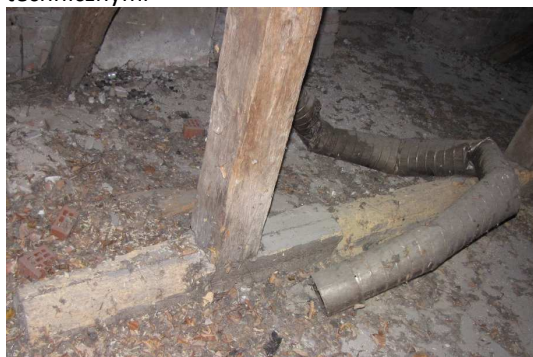
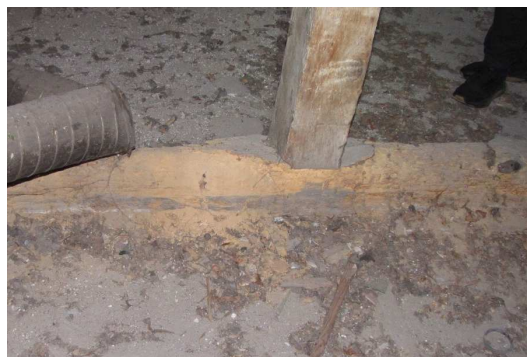
Podwalina w stanie technicznym awaryjnym. Przeważają fragmenty gdzie doszło do bardzo istotnych uszkodzeń związanych z obecnością owadów, ubytków na dużych powierzchniach, co związane jest ze zmniejszeniu geometrii przekroju elementów. Fragmenty elementów zostały wycięte najprawdopodobniej na skutek ich stanu technicznego, w miejscach przerwania przekroju, słupki oparte na tymczasowym rozwiązaniu w postaci klinów drewnianych lub cegieł.

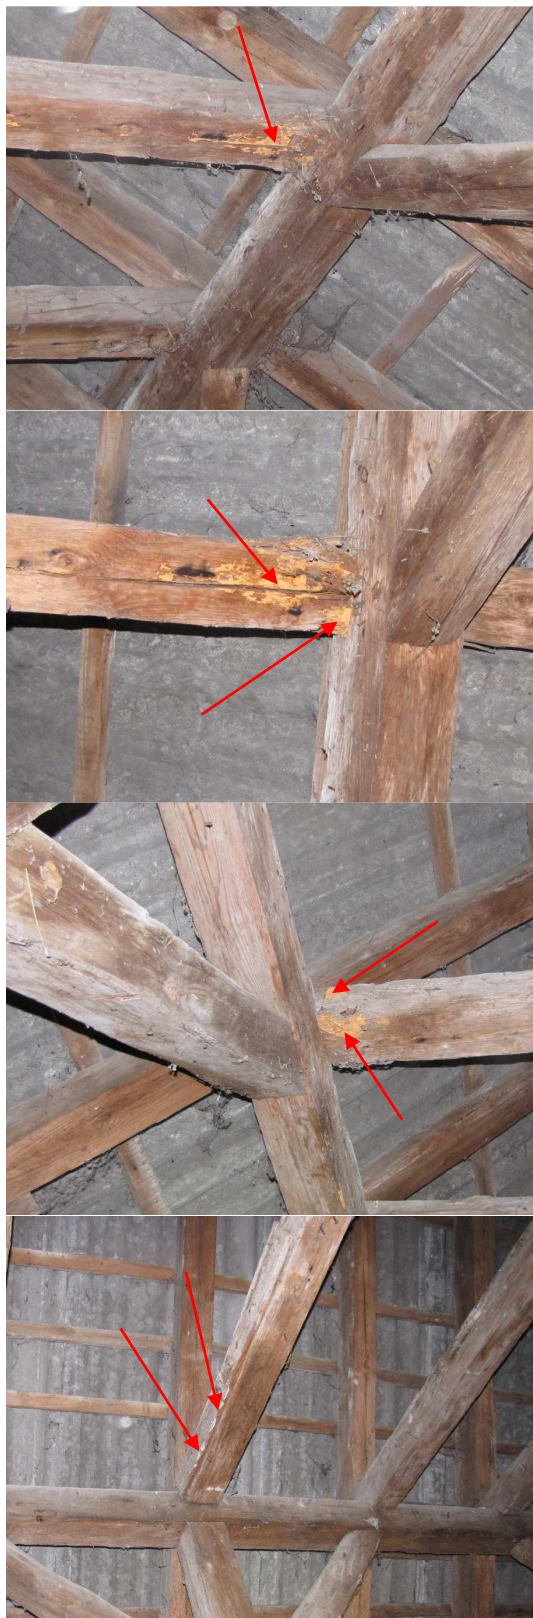
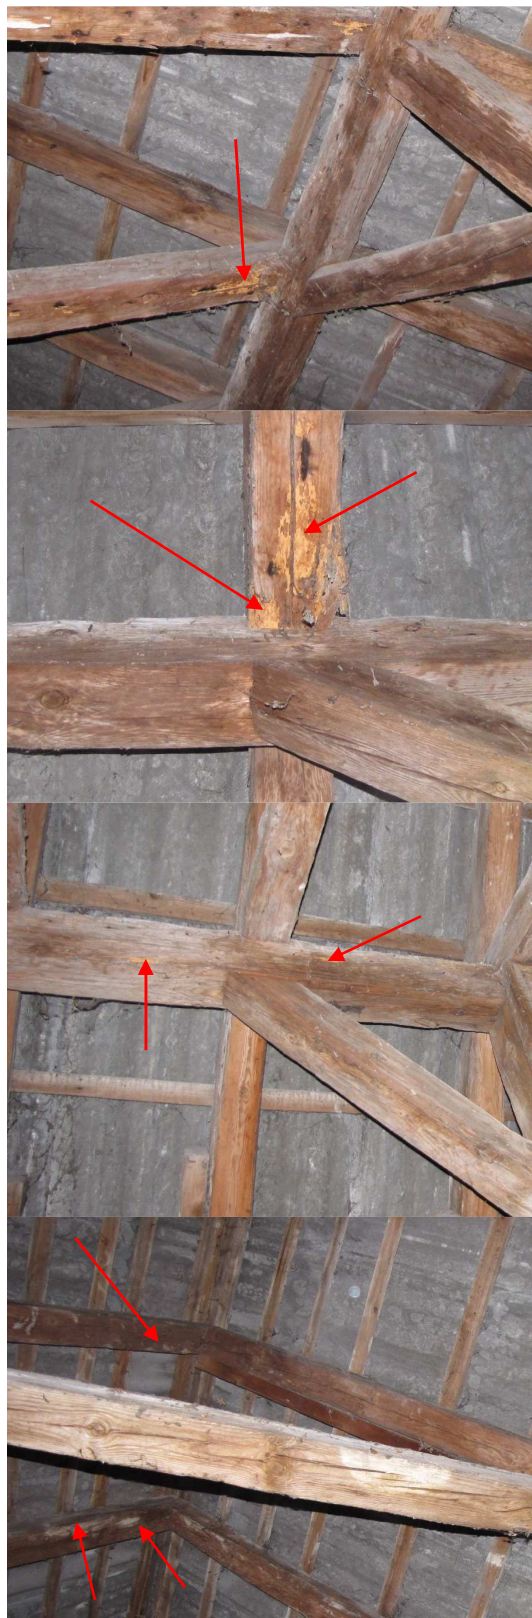
Płatwie i jetki w stanie dobrym, miejscowo dostatecznym. Elementy skorodowane biologicznie w miejscach łączników, widoczne nadmierne zawilgocenie oraz pęknięcia podłużne elementów. Na nielicznym elementach narażonych na stałe zwilgocenie widoczne utwory grzybów (grzybnia grzybów szkodników technicznych)

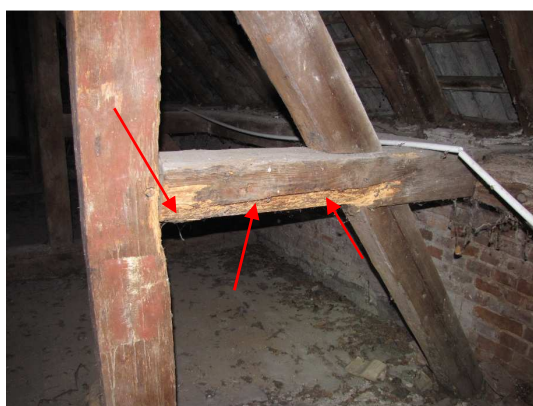
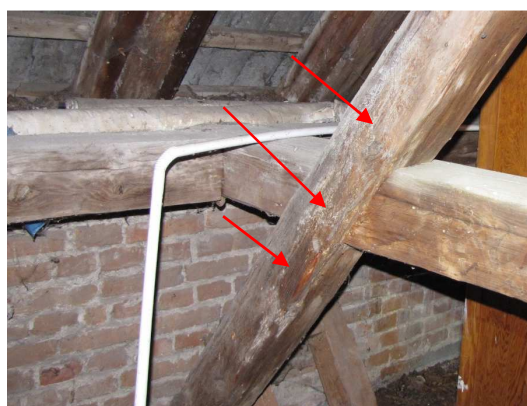
Słupy

Większość słupów w stanie technicznym dobrym ze spękaniami podłużnymi charakterystycznymi dla tego typu elementów nie wpływającymi w sposób istotny na nośność konstrukcji. Część słupów z uszkodzeniami na styku z podwaliną. Ubytki w przekroju głównie w miejscach oparcia na belkach. Uszkodzenia związane z rozwojem korozji biologicznej – owady szkodniki techniczne.

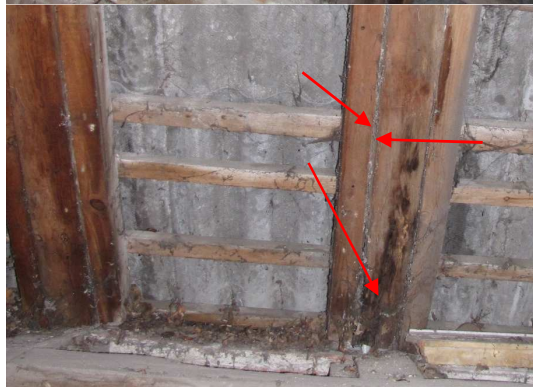
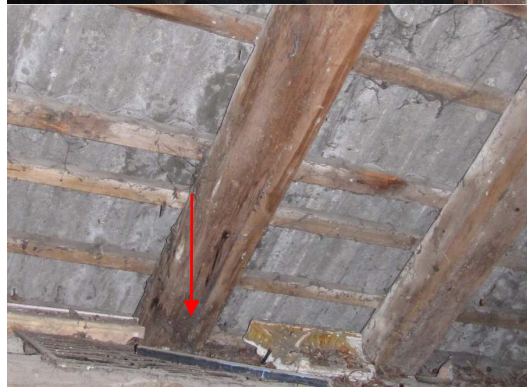
Krokwie

Stan techniczny krokwi w większości przypadków dostateczny miejscowy rozwój korozji biologicznej, Widoczne lokalne rozluźnienia pomiędzy elementem krokwi, a zastosowanymi wzmocnieniami, pęknięcia podłużne. Zmiana barwy drewna na skutek nadmierne zawilgocenia w miejscach styku z poszyciem dachowym. Punktowo intensywny rozkład drewna spowodowany przez grzyby szkodniki techniczne.

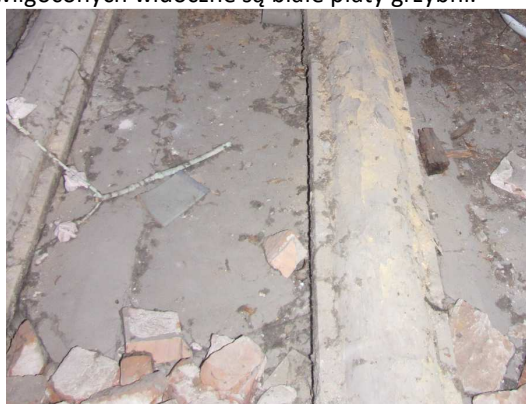
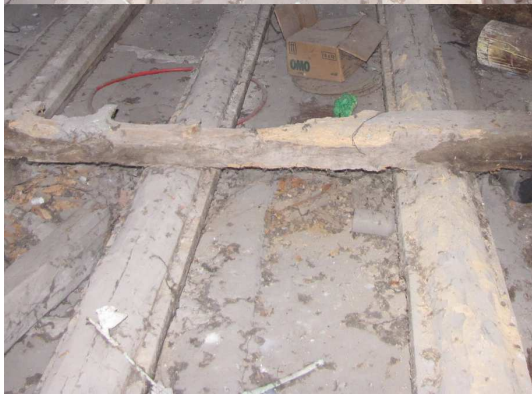
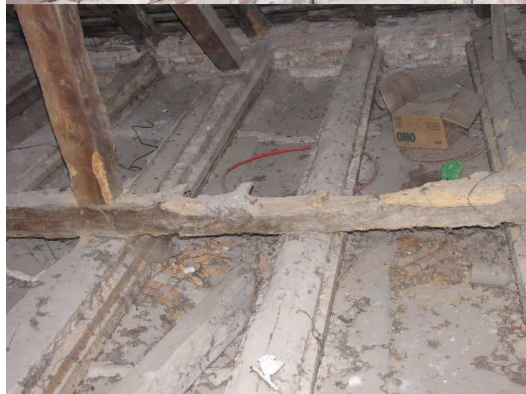
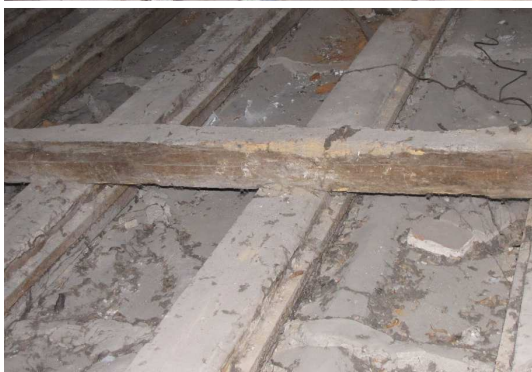
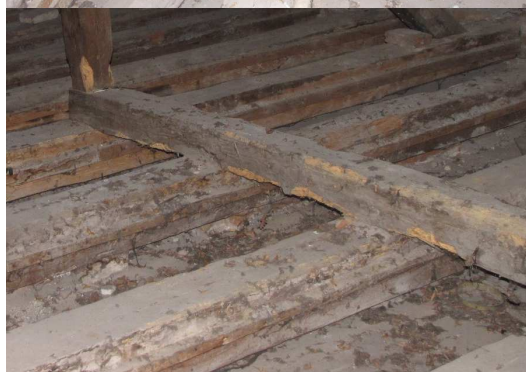
Deskowanie ażurowe w stanie technicznym niedostatecznym i punktowo awaryjnym. Ze względu na nieszczelności w systemie obróbek blacharskich ich korozja i dużych uszkodzenia połączeń poszczególnych pokrycie jest pasmami nieszczelne, a przedostająca się woda opadowa doprowadziła do miejscowej korozji elementów poszycia i miejscowo krokwi. W miejscach tych stwierdzono występowanie korozji biologicznej - grzyby szkodniki techniczne. Na elementach mocno zawilgoconych widoczne są białe płyty grzybnie.

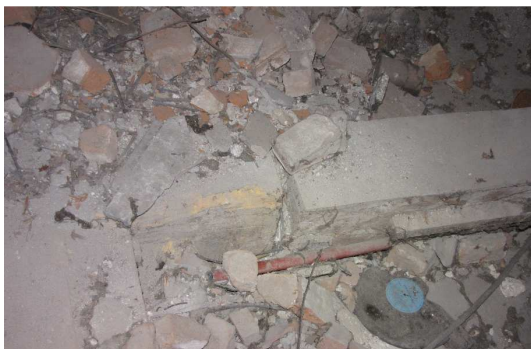
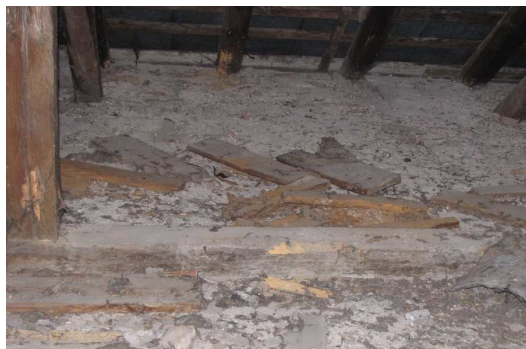
Podwalina

Historyczna podwalina mocno zdegradowana - miejscowo stan techniczny awaryjny Zniszczona głównie przez owady szkodniki techniczne drewna. Podczas oględzin belek stropowych od góry w niemal każdej belce zaobserwowano ślady żerowania owadów, na niektórych belkach widoczne były otwory wylotowe i ślady żerowania (uszkodzenia powierzchniowe oraz kanały z mączką drzewną i odchodami owadów szkodników technicznych (spuszczał pospolity i kołatek domowy), powierzchniowe uszkodzenia elementów belek nośnych znacznie zmniejszają ich przekrój oraz ograniczają ich nośność,

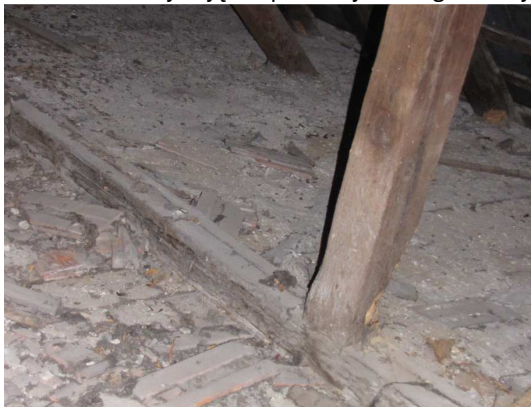
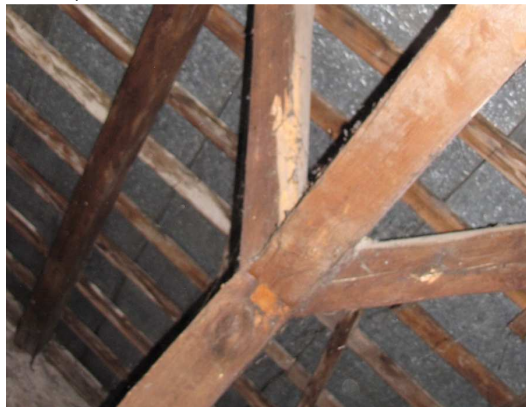
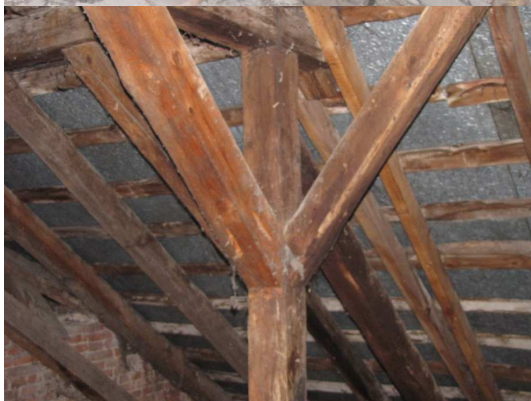
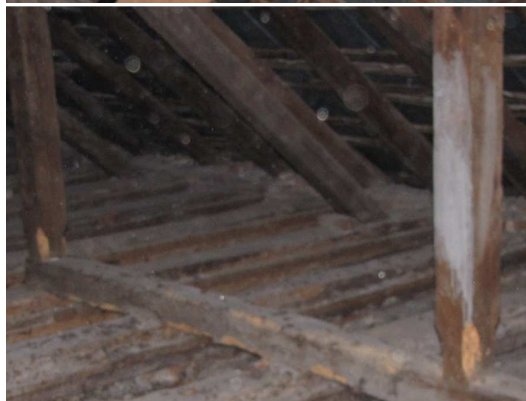
Słupy

Większość słupów w stanie technicznym dostatecznym ze spękaniami podłużnymi charakterystycznymi dla tego typu elementów. Część słupów z uszkodzeniami na styku z podwaliną. Część bielasta drewna całkowicie zniszczona przez owady. Widoczne czynne i nie aktywne – stare żerowiska owadów szkodników technicznych (spuszczela pospolitego i kołatka domowego).
